# 2025년 사천시실내수영장 시설물 정기안전점검(하반기) 용역

정기안전점검 보고서

삼한건설안전주식회사

| 가. 일반 현황 | | | | | |
|---|---|---|---|---|---|
| 용역명 | 2025년 사천시실내수영장 시설물 정기안전점검(하반기) 용역 | | 점검기간 | 2025. 09. 22 ~ 2025. 10. 21 | |

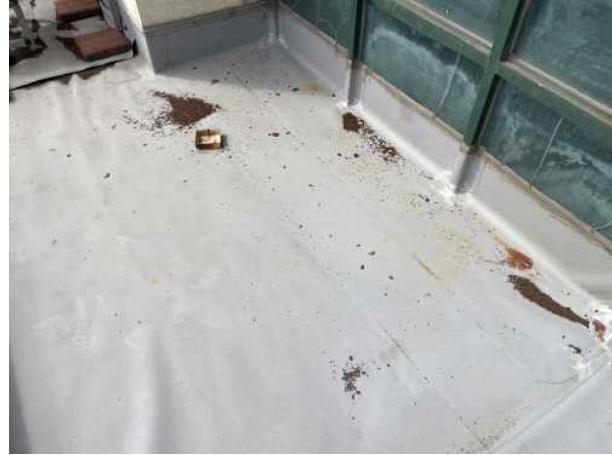
| 1 | 간이 계단 고정 미흡 | 2 | 바닥 방수층 시공 미흡 |

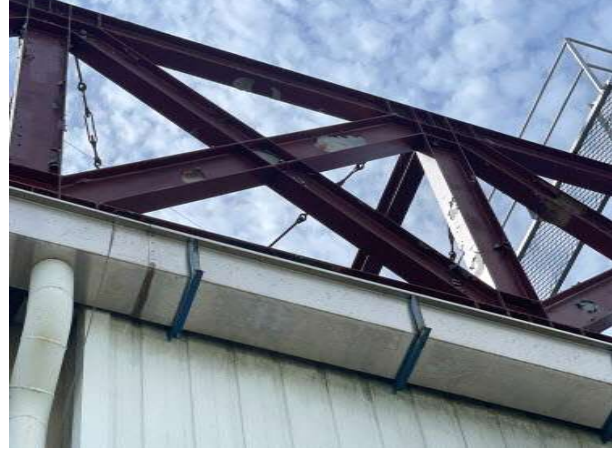
| 3 | 내력벽체 수직 균열 | 4 | 철골 부재 부식 및 도장 박리 |

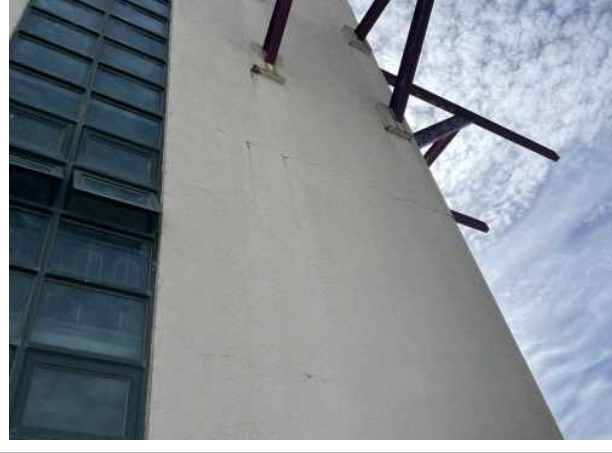
| 5 | 철골 부재 도장 박리 | 6 | 외벽 균열 |

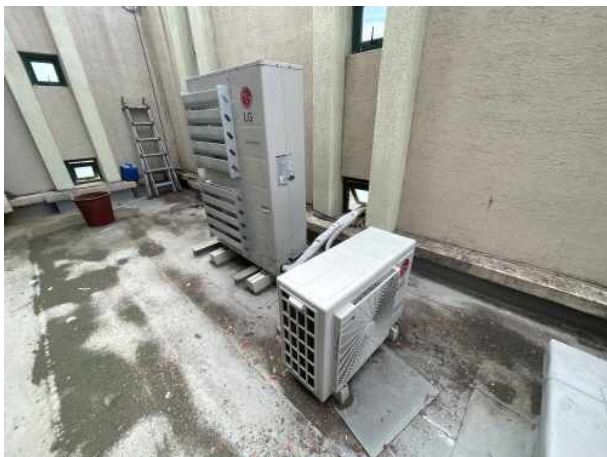
| 11 | 난간벽 수직 균열 및 백화 | 12 | 바닥 추가 하중 |

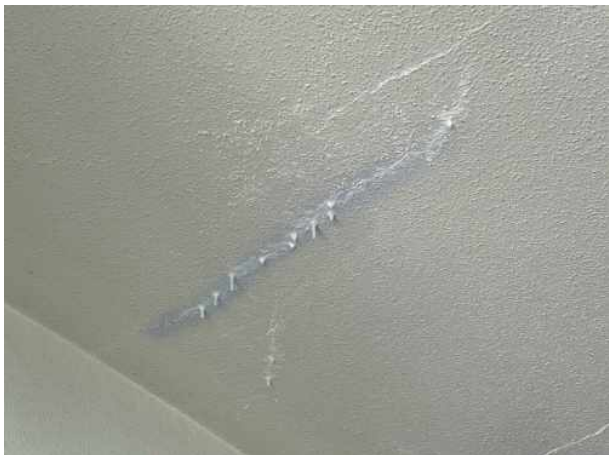
| 21 | 슬래브 균열 및 백화, 누수 | 22 | 테라스 난간 기준높이 미달 |

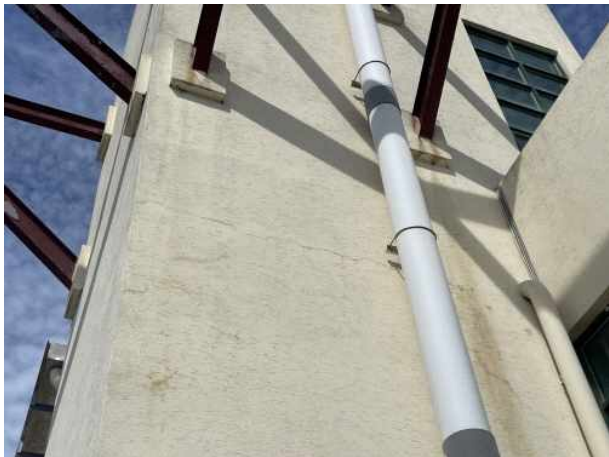
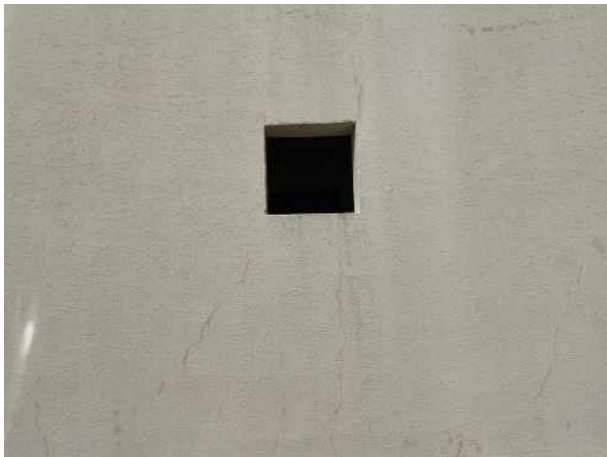
| 23 | 내력벽체 수평 균열 | 24 | 내력벽체 수직, 사선 균열 |

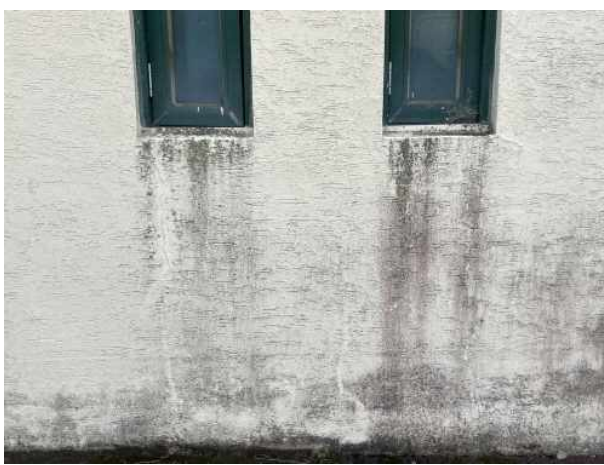
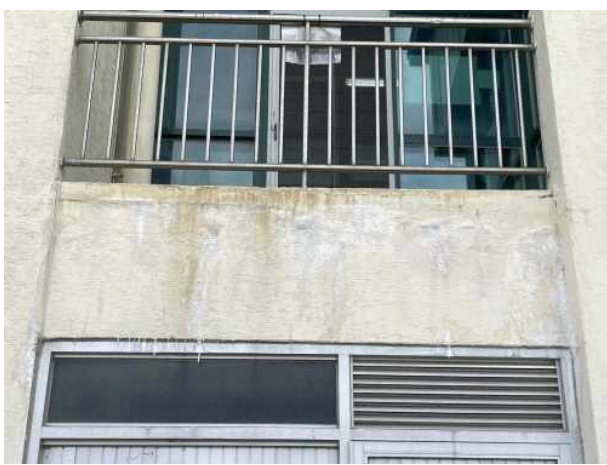
| 27 | 내력벽체 수직 균열 및 오염 | 28 | 조적+슬래브 수평 균열 및 백화 |

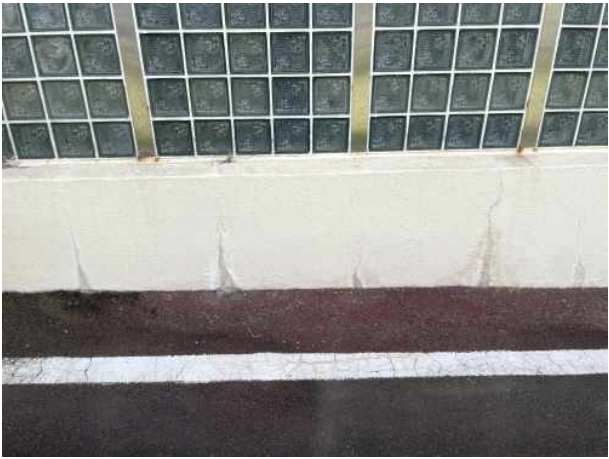
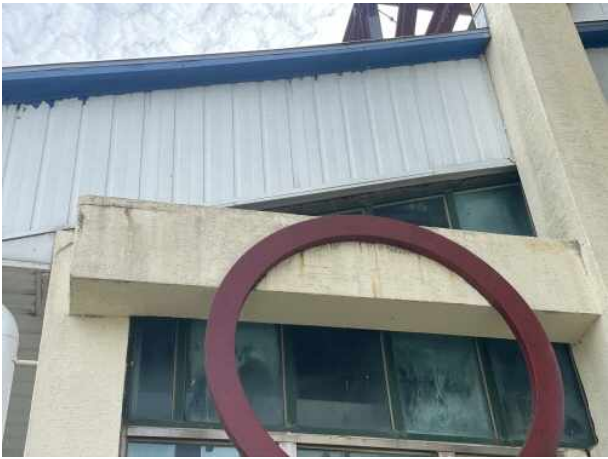
| 평가항목 | 층수 | 점검내용 | 발생원인 | 사진번호 |
|---|---|---|---|---|
| 9. 외부 마감재 | 지상1층 | 외부 벽체 균열 및 백화 | 하중 또는 건조수축, 환경에 의해 발생한 것으로 추정 | 31 |

| <p>31</p> <p>내력벽체 수직 균열 및 백화</p> | <p>32</p> <p>치장보 수평 균열</p> |

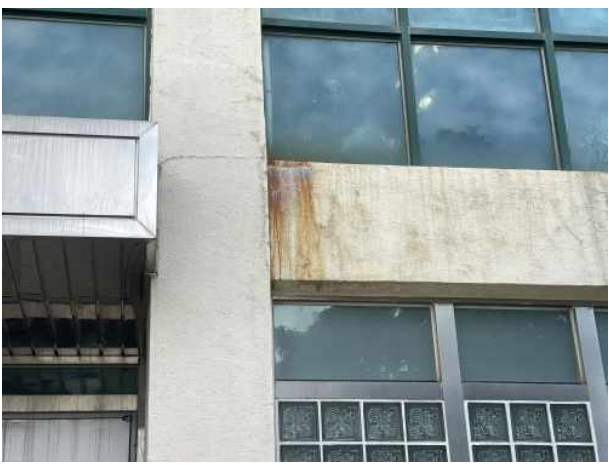
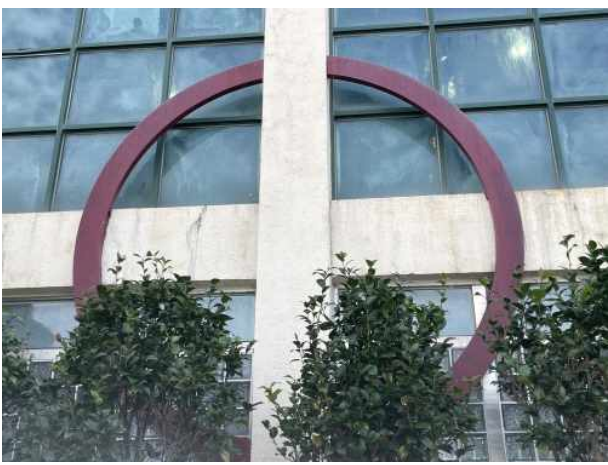
| 평가항목 | 층수 | 점검내용 | 발생원인 | 사진번호 |
|---|---|---|---|---|
| 3. 구조부재 변형 | 지상1층 | 보 균열 및 백화 | 하중 또는 건조수축, 환경에 의해 발생한 것으로 추정 | 34 |

| <p>33</p> <p>보 누수흔적</p> | <p>34</p> <p>보 수직 균열 및 백화</p> |

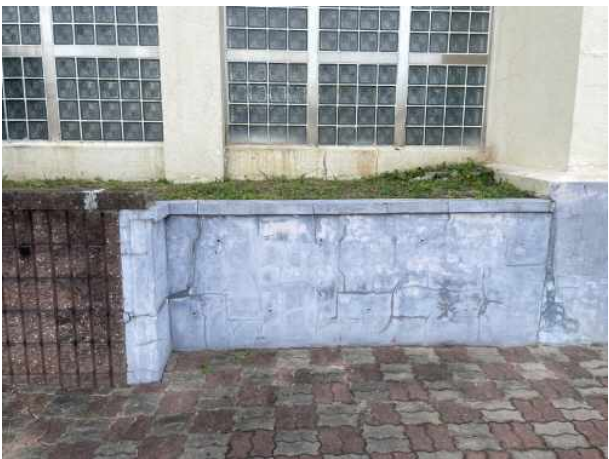
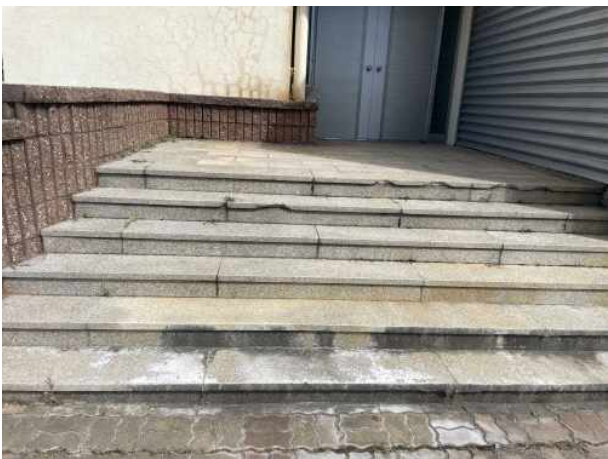
| 평가항목 | 층수 | 점검내용 | 발생원인 | 사진번호 |
|---|---|---|---|---|
| 13. 옹벽, 담장 | 지상1층 | 화단 담장 균열 | 화단의 일정한 토압에 의해 균열이 발생한 것으로 추정 | 35 |

| <p>35</p> <p>화단 담장 수직, 수평 균열</p> | <p>36</p> <p>계단 마감재 손상</p> |

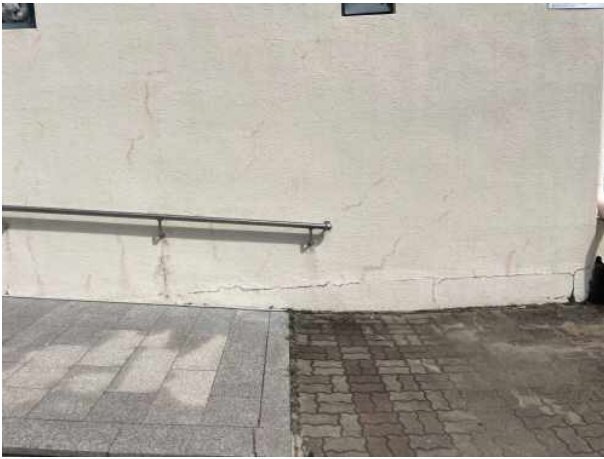
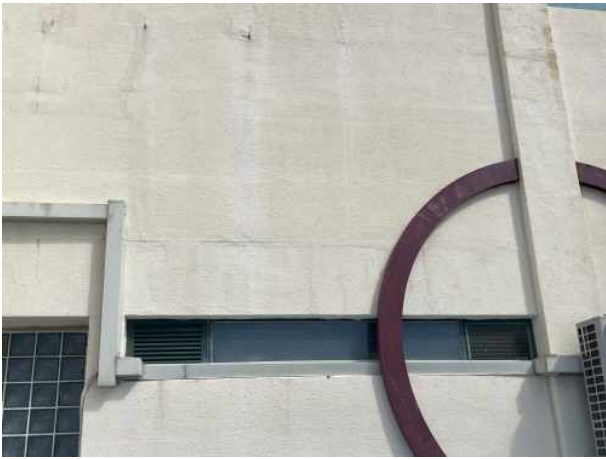
| 37 | 조적+슬래브 수평 균열 |

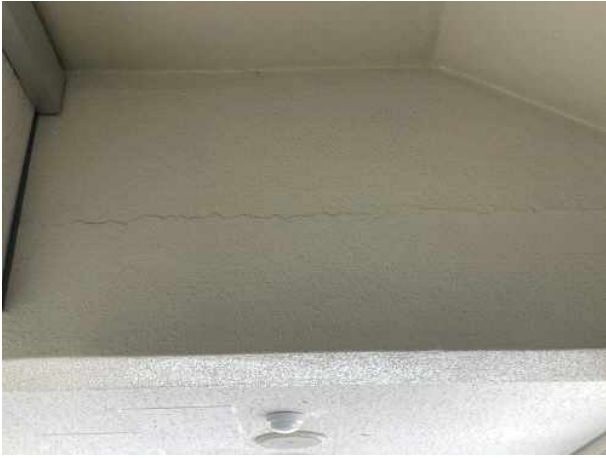
| 39 | 계단 하부 균열 및 누수흔적 |

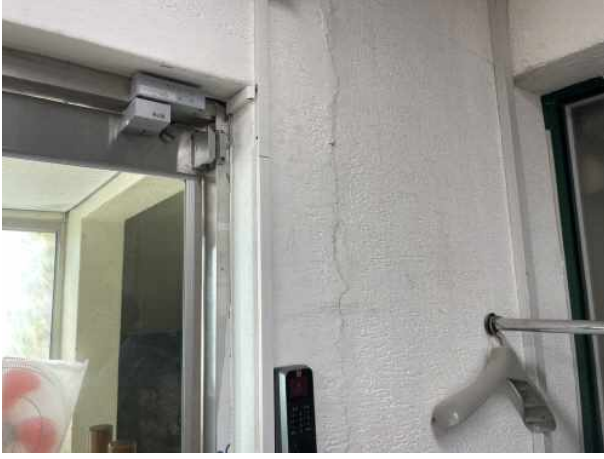
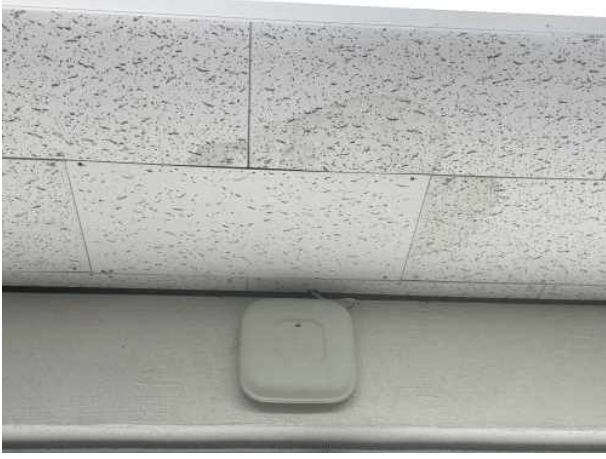
| 41 | 조적+내력벽체 수직 균열 |

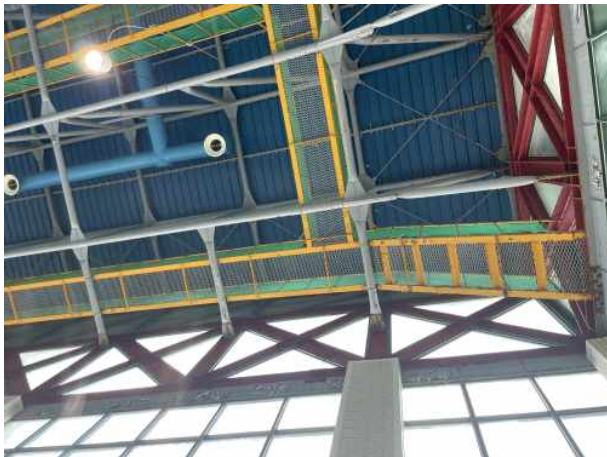
| 평가항목 | 층수 | 점검내용 | 발생원인 | 사진번호 |
|---|---|---|---|---|
| 5. 철골부재 접합부 | 지상1층 | 철골부재 접합부 부식 | 습한 사용환경으로 인해 부식이 발생한 것으로 추정 | 53 |

| 53 | 철골 부재 접합부 부식 | 54 | 철골 부재 부식 및 도장 박리 |

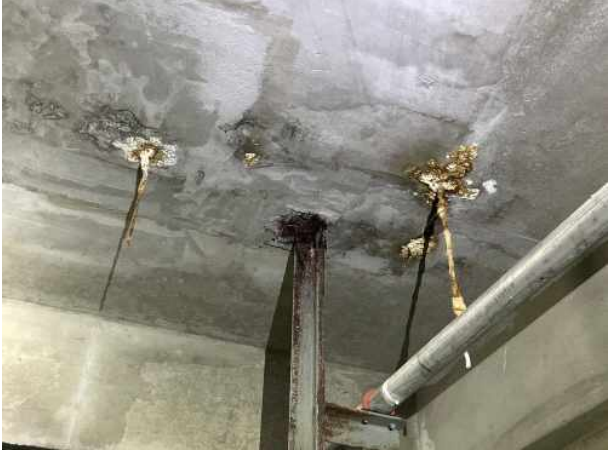
| <p>79</p> <p>슬래브 균열 및 백화</p> | <p>80</p> <p>슬래브 균열 및 백화</p> |

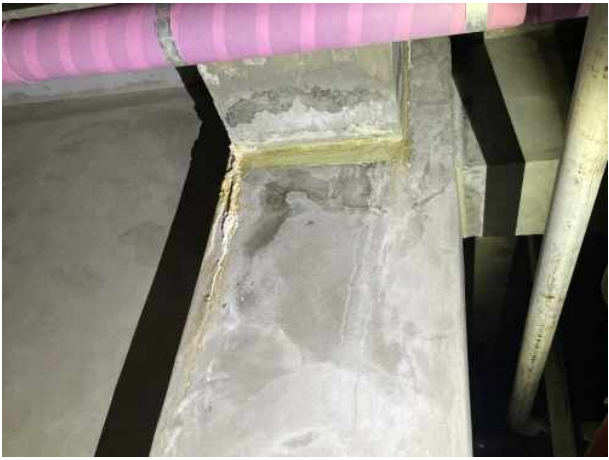
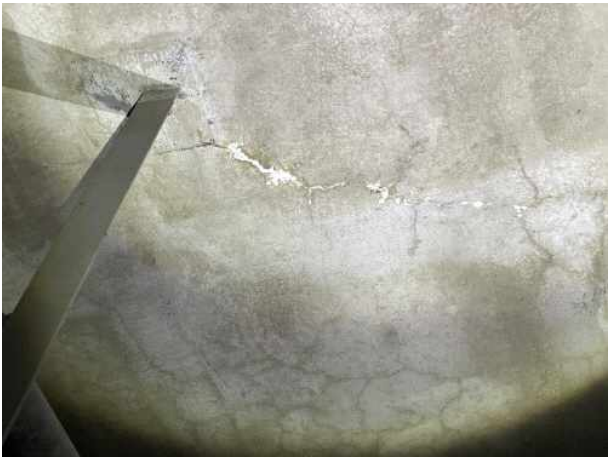
| <p>81</p> <p>기둥 백화</p> | <p>82</p> <p>슬래브 균열 및 백화</p> |

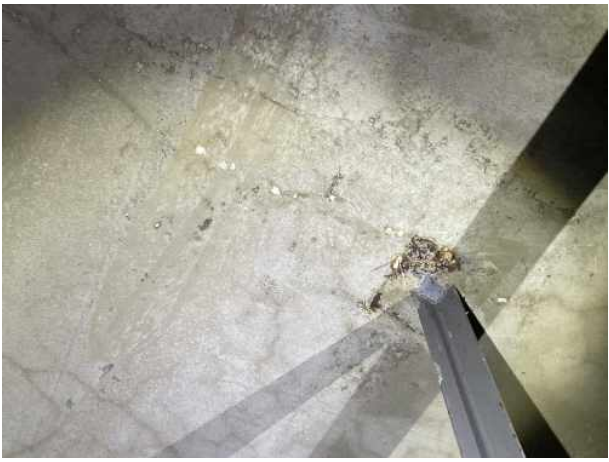
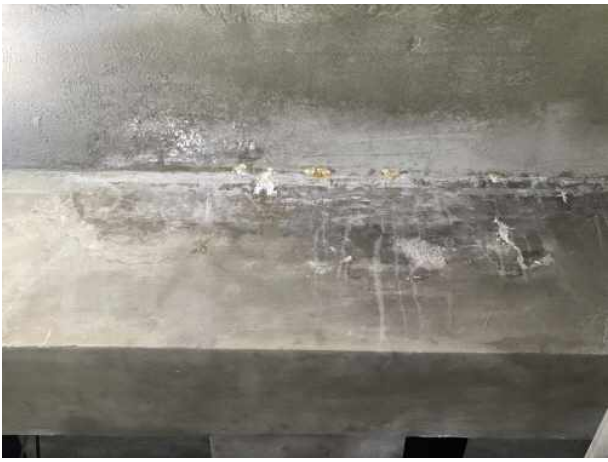
| <p>83</p> <p>슬래브 균열 및 백화</p> | <p>84</p> <p>보 백화</p> |

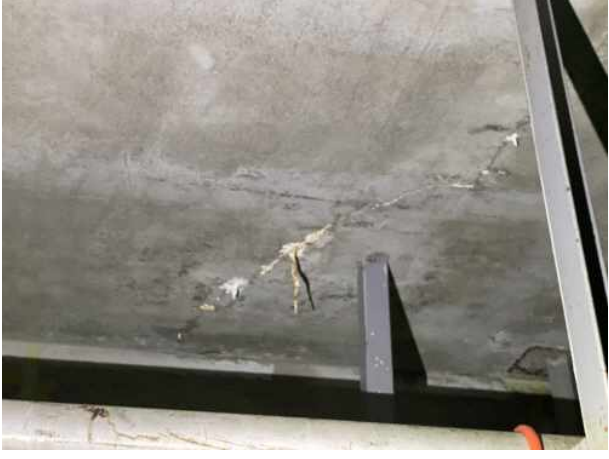
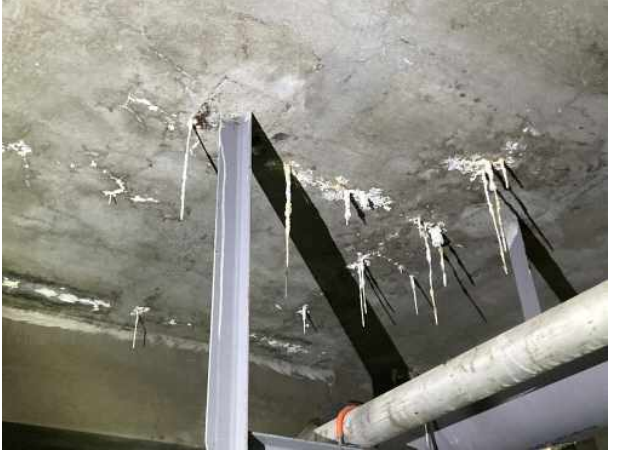
| 85 | 슬래브 균열 및 백화 |

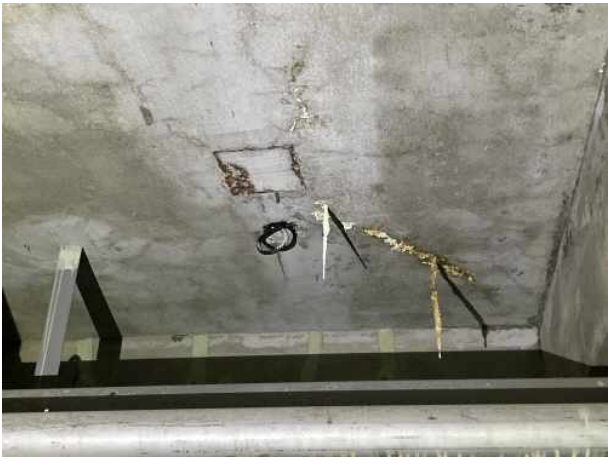
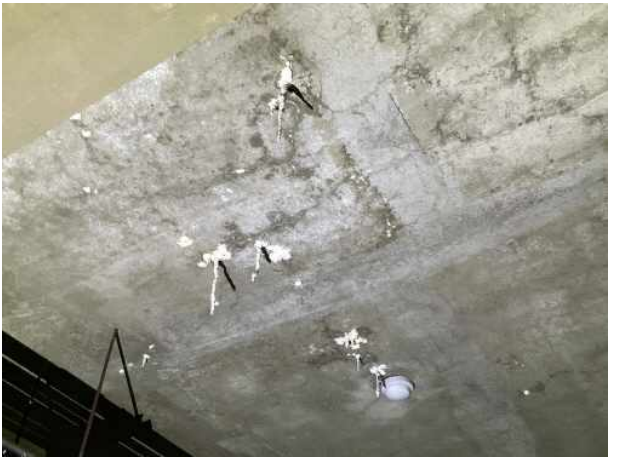
| 87 | 슬래브 균열 및 백화 |

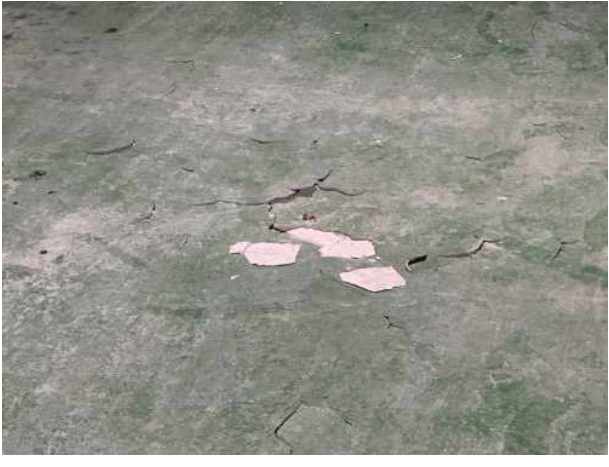
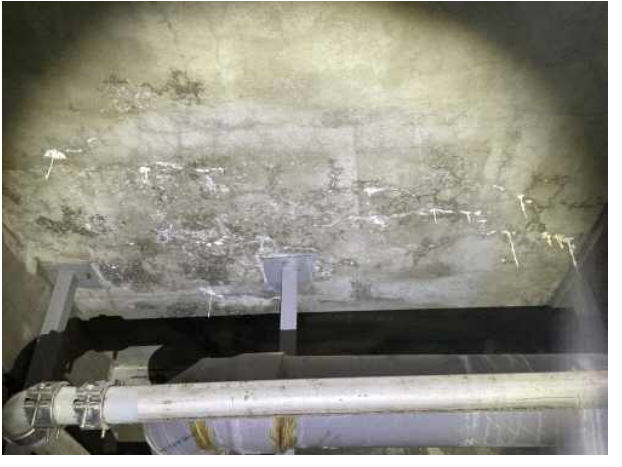
| 89 | 바닥 방수층 손상 |

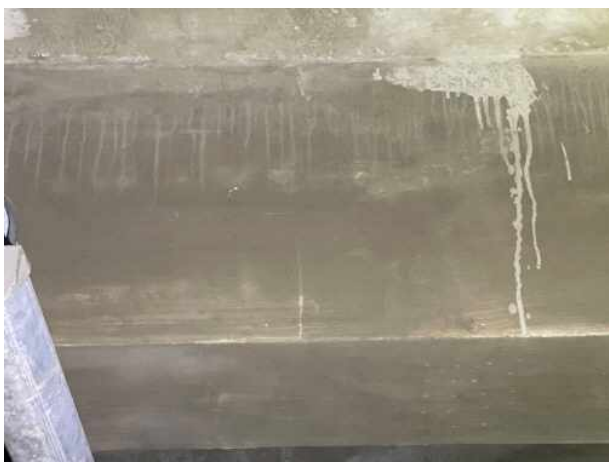
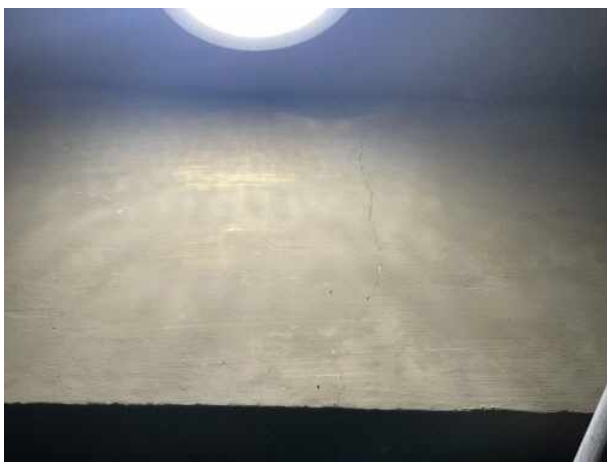
| 93 | 보 수직 균열 | 94 | 보 수직 균열 |

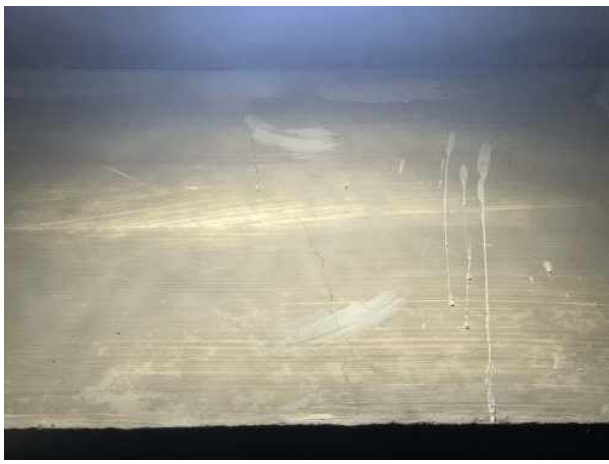
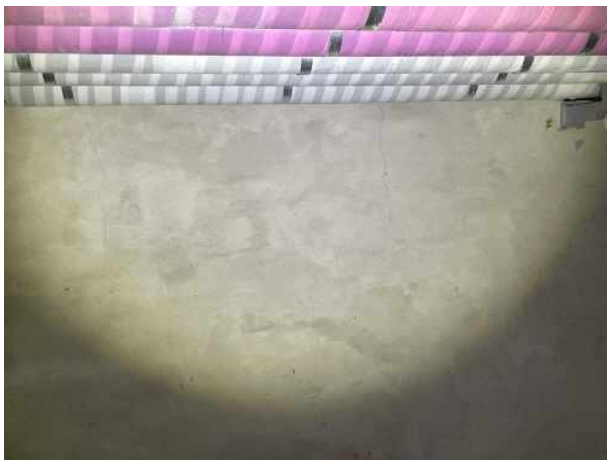
| 95 | 보 수직 균열 | 96 | 내력벽체 수평, 수직 균열 |

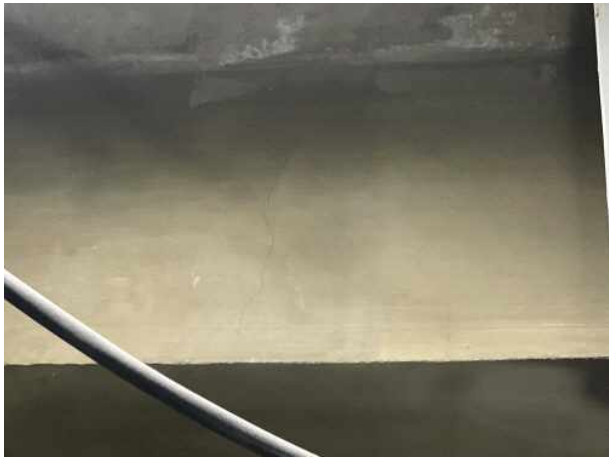
| 97 | 보 수작 균열 | - | - |

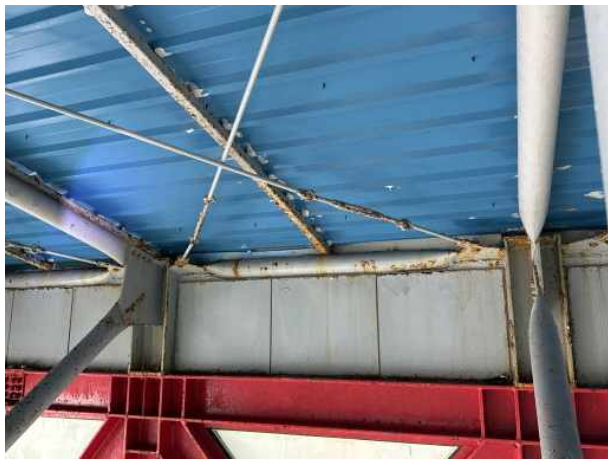
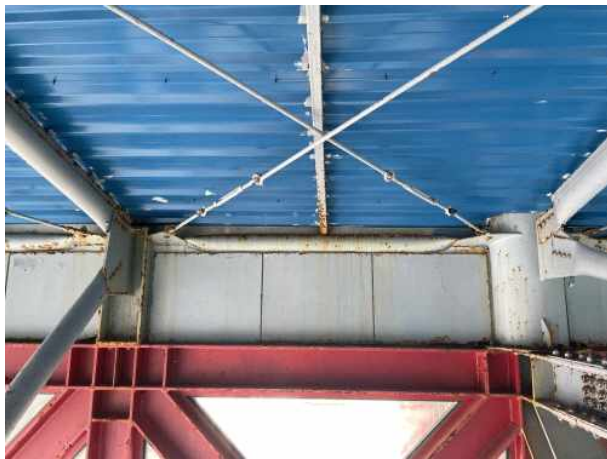
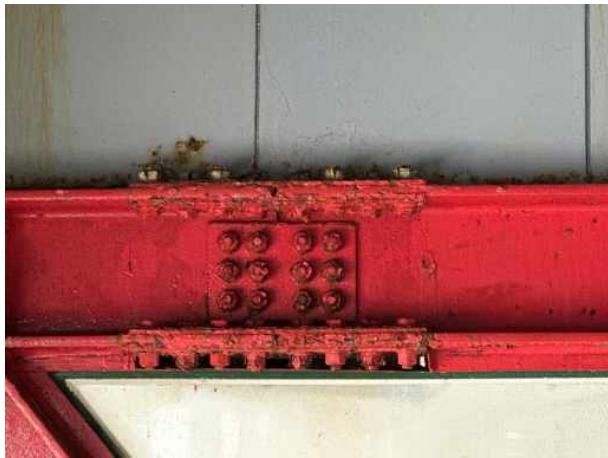
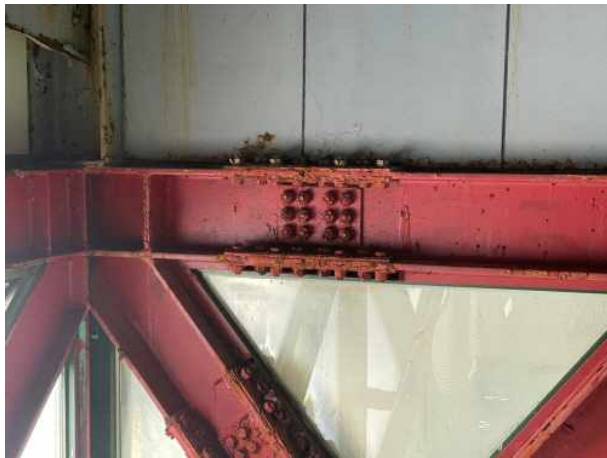
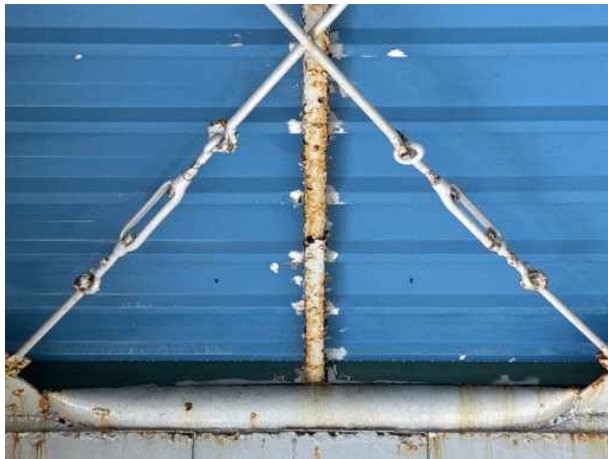
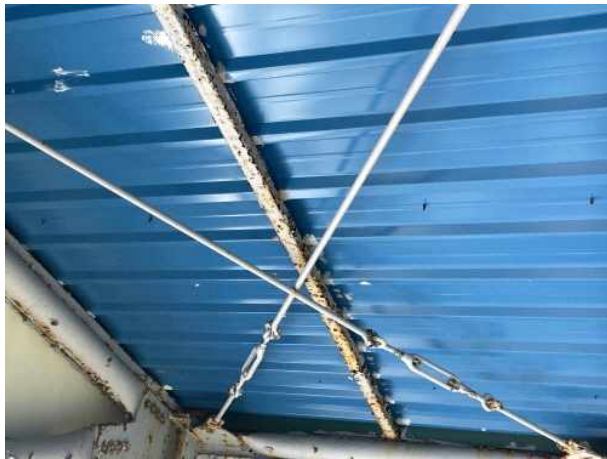
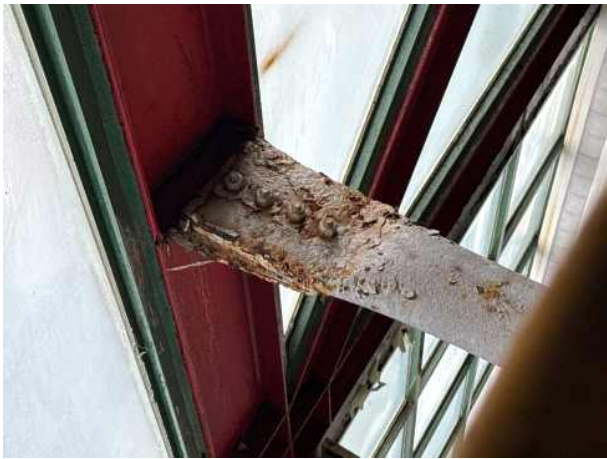
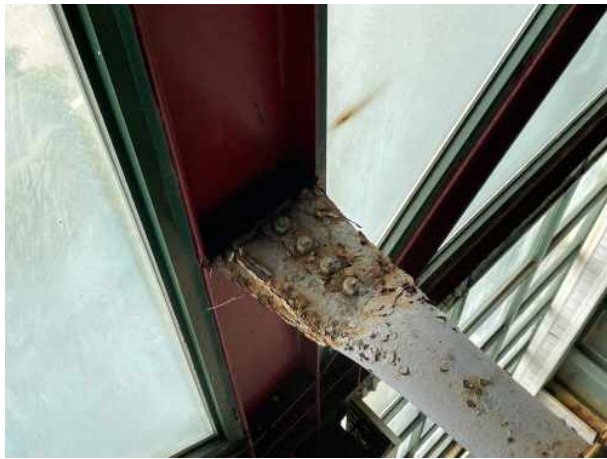
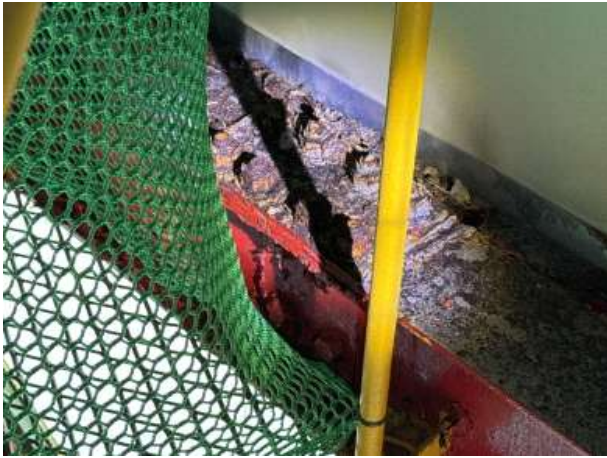
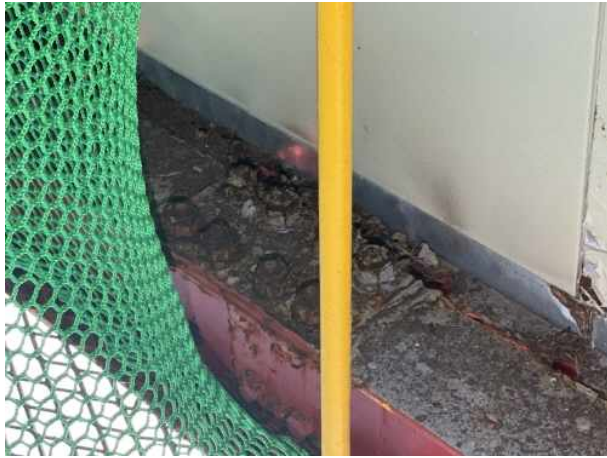
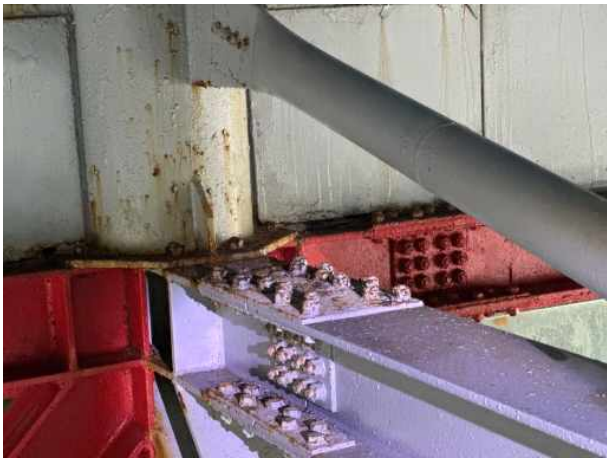
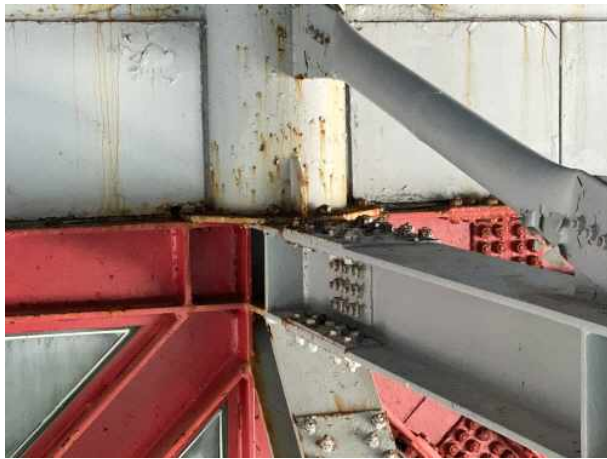
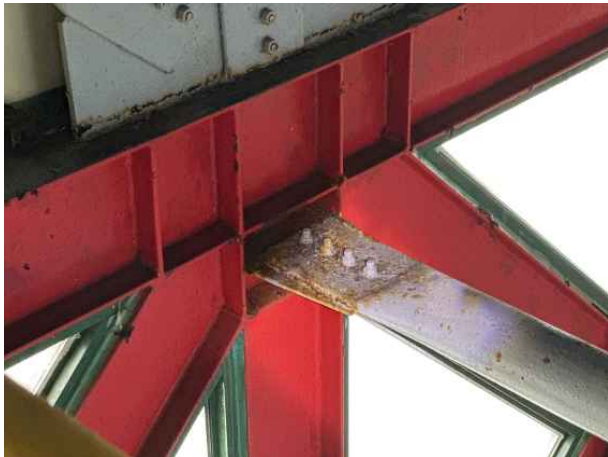
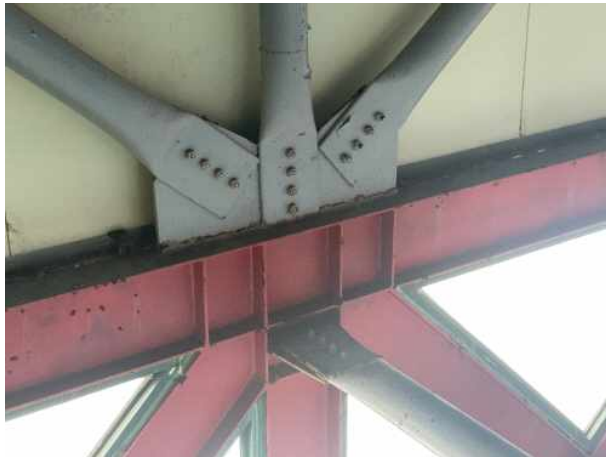
정기안전점검 결과, 지상1층 내부 수영장 천정 철골부재에서 다수의 부식과 도장 박리가 발생 하였으며, 수영장 환경 특성상 오랜시간 방치 할 경우 부식과 도장 박리의 진행상태는 빠르게 진행될 것으로 판단된다. 이는 구조적 문제로 이어질 가능성이 있을거로 판단되며, 철골부재에 발생한 부식과 도장 박리에 대한 결함은 우선적으로 보수 공사를 진행 할 것을 권장한다. 또한 부식 유무가 심한 구간을 7개소 선정하였으며, 이 구간에 대한 관리는 정기안전점검 회차 마다 주기적으로 부식 진행 유·무를 판단하여야 하며, 필요 시 보수 및 내부 조사 등을 실시하여야 할 것으로 판단된다.

전회차 점검과 비교한 결과, 옥상 방수층 재시공이 이루어지지 않아 우천시 누수가 진행중인 것으로 보이며, 철골부재에 대한 부식 상태는 진행되지 않은 것으로 조사되었다. 다만 현 상태로 오랜기간 방치 시 구조적 문제로 이어질 가능성이 있기 때문에 관리주체는 빠른 시일 이내에 보수 공사를 권장하는 바이며, 보수 공사가 이루어지기 전에 주기적인 점검을 통하여 결함의 진행 유·무를 판단하여야 한다.

| 전회차 | 1 | 철골부재 부식 상태 | 금회차 | 1 | 철골부재 부식 상태 |

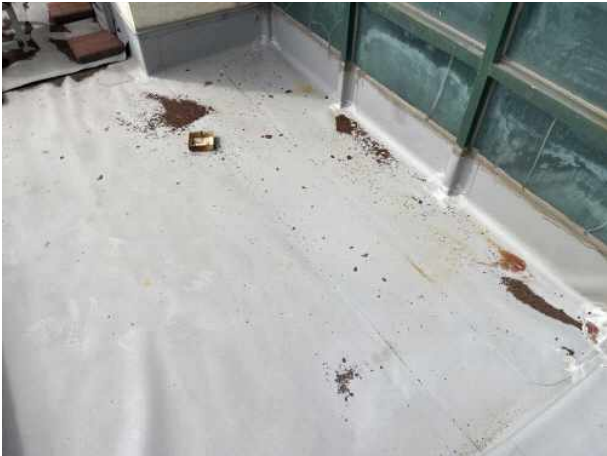
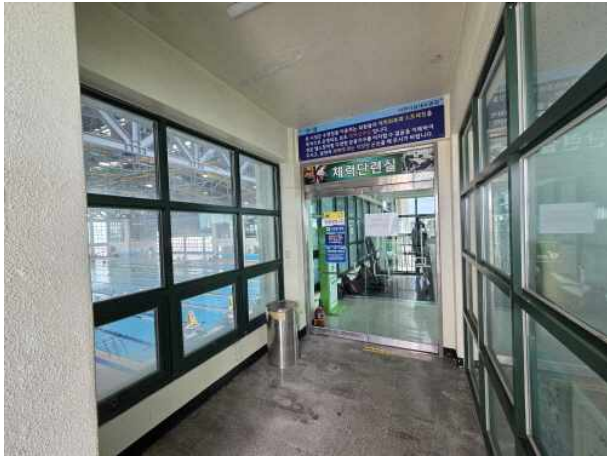
지상2층 슬래브에서 발생한 누수에 대한 결함은 옥상 방수층 시공 미흡으로 인해 바닥 슬래브 균열부로 진행 된 것으로 추정되며, 장기간 방치시 구조적인 영향을 줄 수 있기 때문에 추후 바닥 방수 공사와 슬래브 균열부 보수 공사를 권장한다.

| 옥상 바닥 방수층 전경 | | 지상2층 슬래브 누수 구간 전경 | |

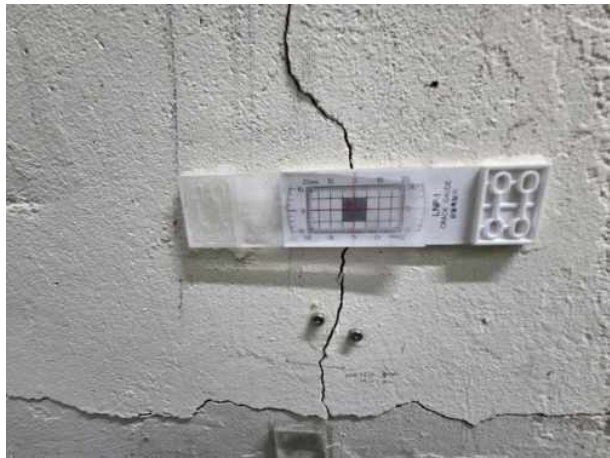
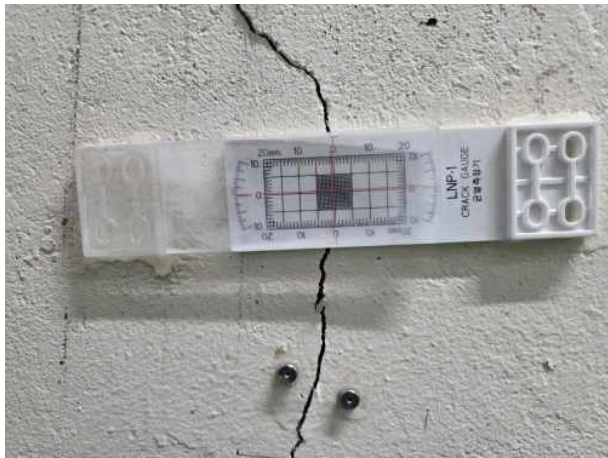
| 전회차 | 1 | 균열 게이지 측정 값 0.5mm | 금회차 | 1 | 균열 게이지 측정 값 0.5mm |

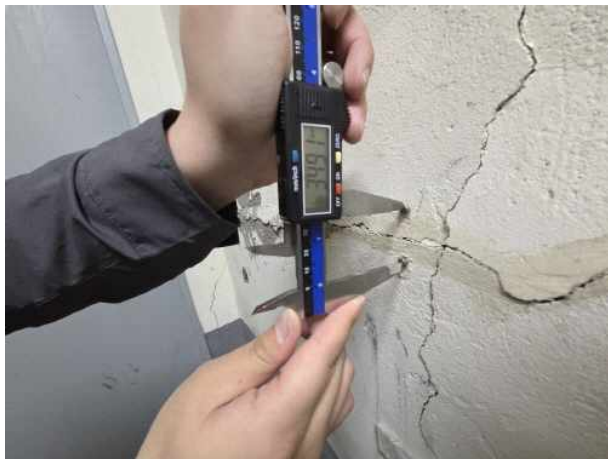
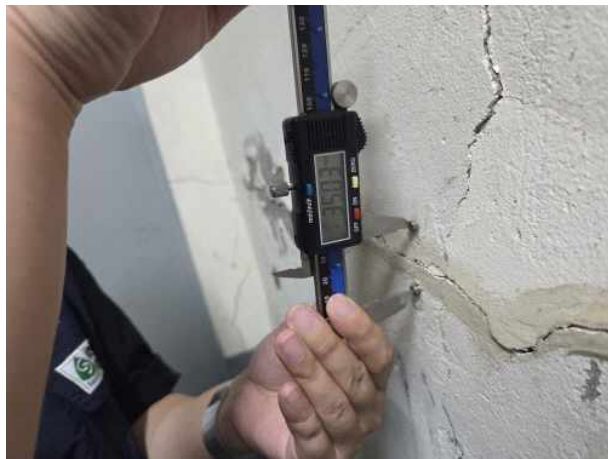
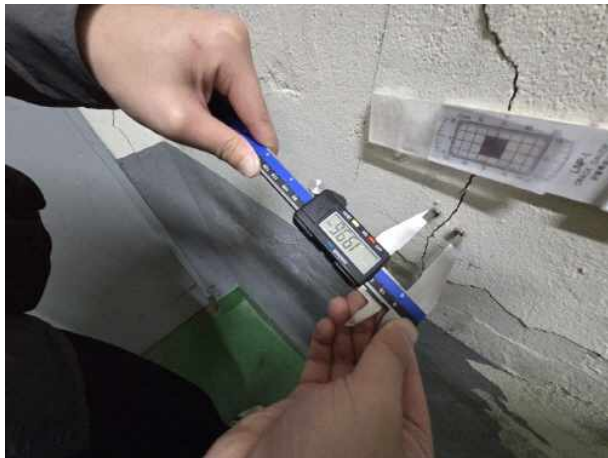
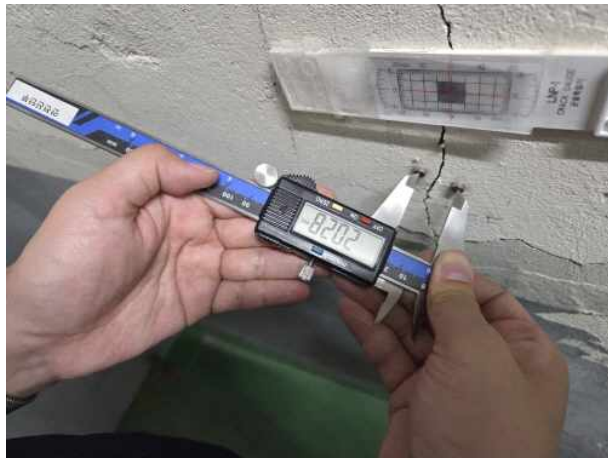
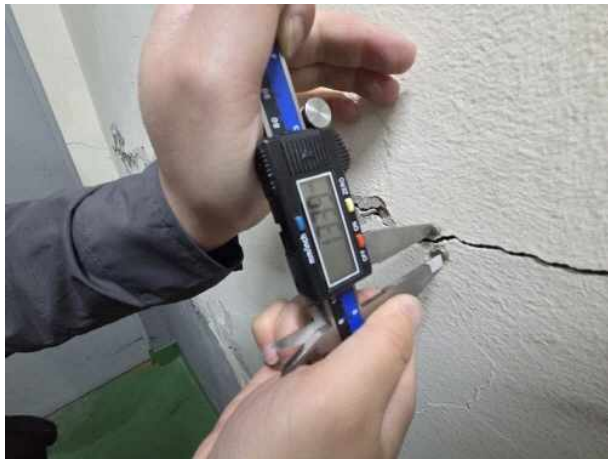
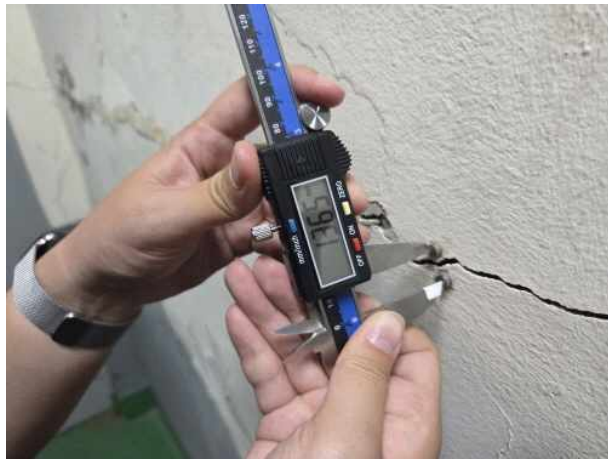
전회차 정기안전점검에서 실시한 계측값에 대하여 비교한 결과, 균열 틈에서 전회차 측정값보다 0.2~0.3mm 정도의 균열의 진행성이 있는 것으로 조사되었으며, 경사에 대한 결과도 전회차 측정값보다 2~5mm이상의 값으로 측정이 되었다. 현재 마감재 일부 제거 후 확인한 결과, 내력벽체에 대한 결함이 아닌 마감재 들뜸에 의한 결함으로 확인하였으며 구조적 문제는 없는 것으로 조사되었다. 다만 현재 결함이 진행중에 있으므로 보수 공사가 이루어지기 전에는 마감재 탈락에 의한 낙하물 사고위험에 노출되어 있는 상태이다. 따라서 인명 사고가 발생하기 전 빠른 시일 이내에 보수를 진행할 것을 권장한다.

| 전회차 | T-1 | 균열 틈 측정 값 34.91mm | 금회차 | T-1 | 균열 틈 측정 값 35.03mm |
| 전회차 | T-2 | 균열 틈 측정 값 19.96mm | 금회차 | T-2 | 균열 틈 측정 값 20.28mm |
| 전회차 | T-3 | 균열 틈 측정 값 13.39mm | 금회차 | T-3 | 균열 틈 측정 값 13.65mm |

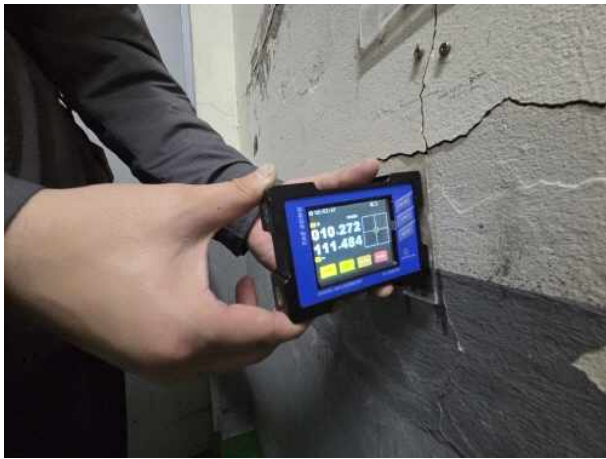
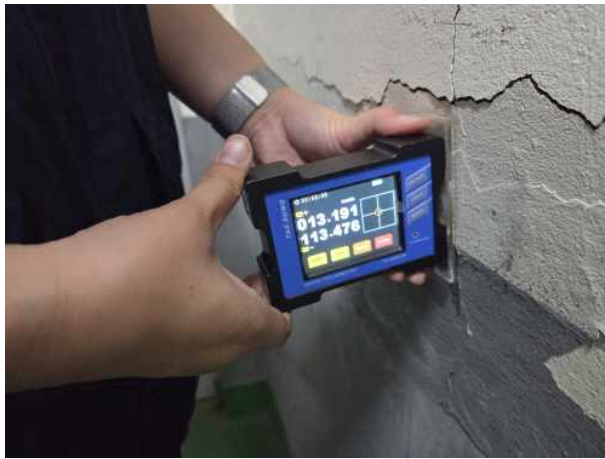
| 전화차 | | C-1 | | 경사 측정값 Y축-111.484mm/m | | 금회차 | | C-1 | | 경사 측정값 Y축-113.476mm/m | |
