# 정기안전점검 보고서

【 2026년 상반기 사천시설내수영장 정기안전점검 용역 】

- 상반기 -

국토부지정 안전진단전문기관  
(주)대원구조안전진단

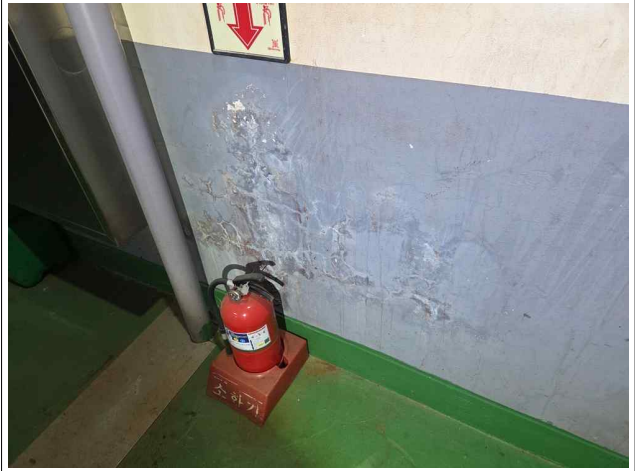
NO. 1 내력벽체 수직, 사선 균열 및 누수흔적

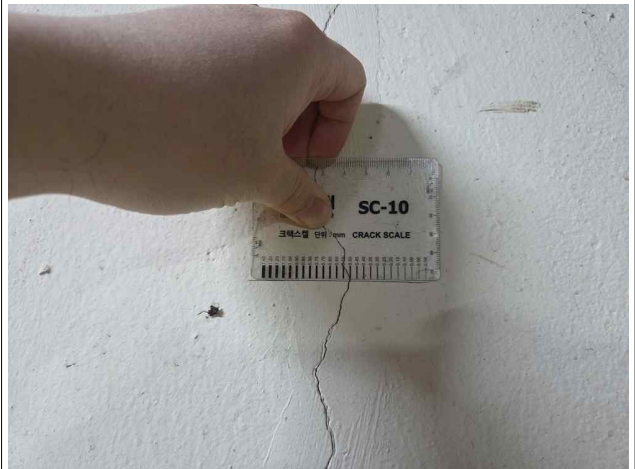
NO. 3 조적벽체 수직 균열

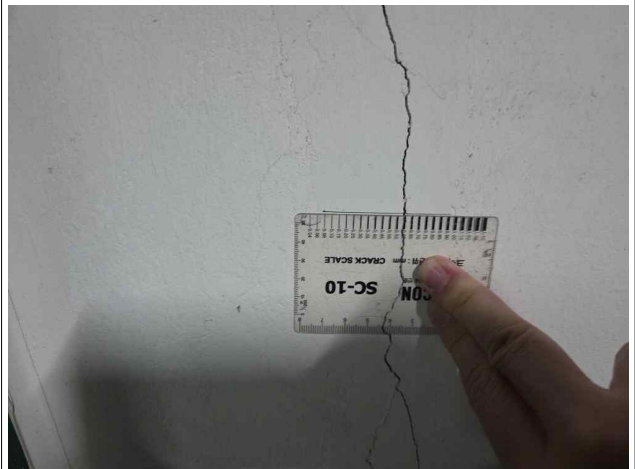
NO. 4 이질재접합부 수직, 수평 균열

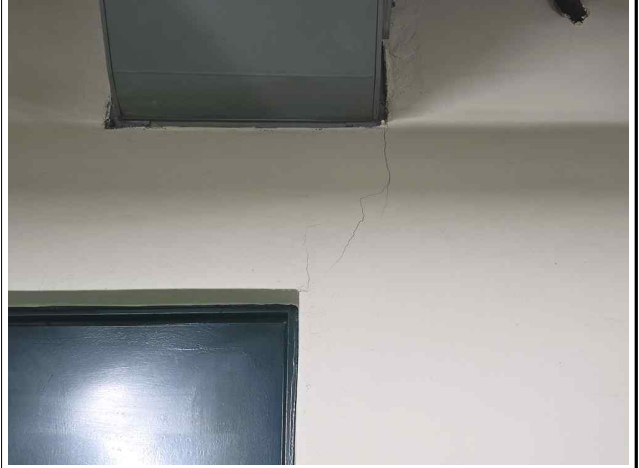
NO. 6 내력벽체 사선 관통 균열

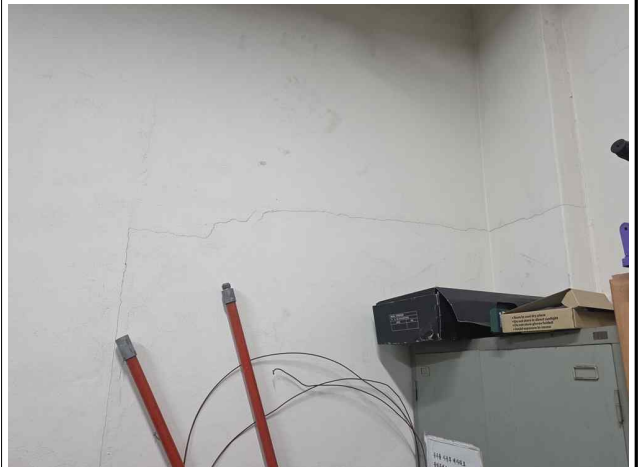
NO. 7 기둥 및 조적벽체 수직, 수평 균열

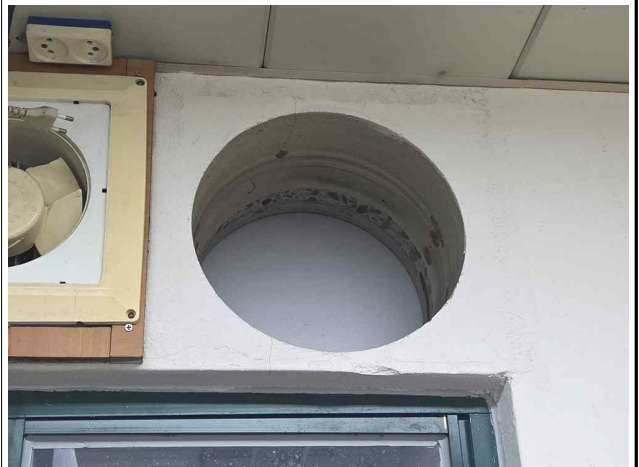
NO. 9 내력벽체 천공

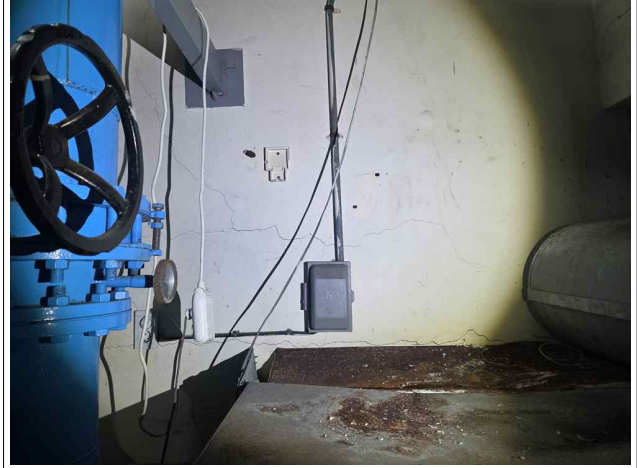
NO. 11 내력벽체 수평, 수직, 사선 균열

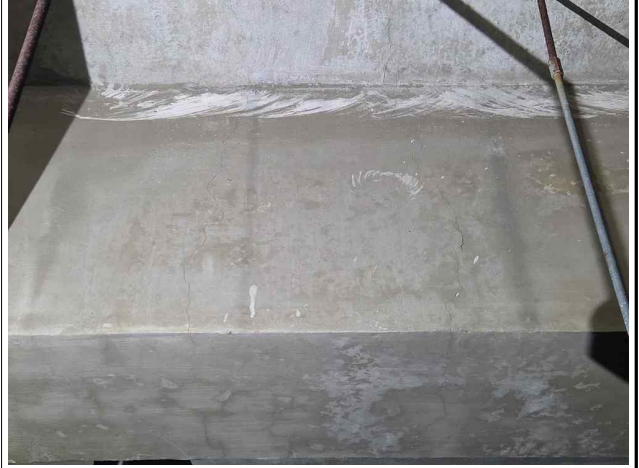
NO. 16 보 수직 균열

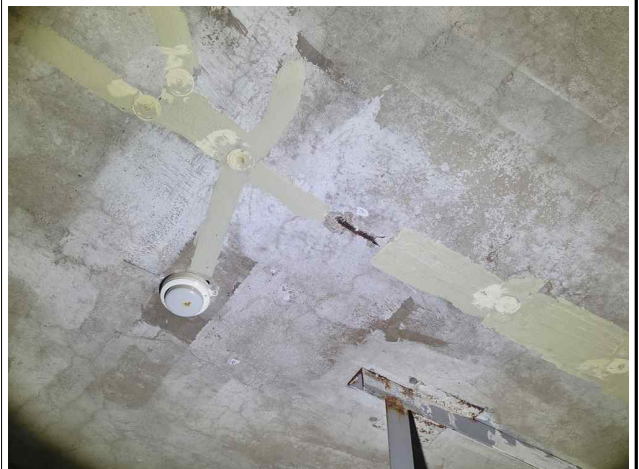
| PROJECT NAME : 2026년 상반기 사천시설내수영장 정기안전점검 용역<br>금차 주요점검 결과 | | | |
|---|---|---|---|
| c | 외부 보 수직 균열 및 백화 (NO. 54) | b | 지하1층 슬래브 철근노출 및 박락 (NO. 18) |

NO. 18 슬래브 철근노출 및 박락

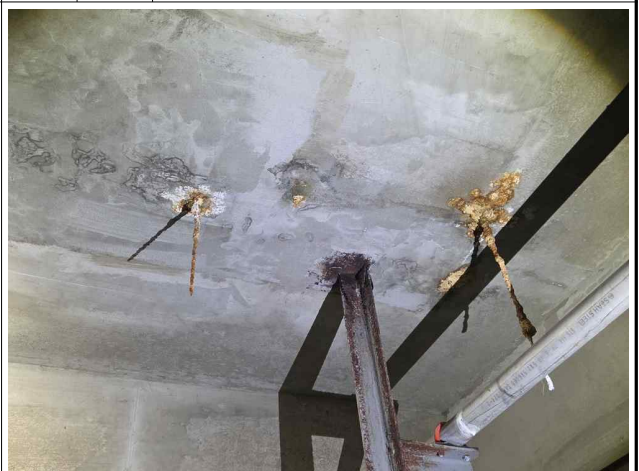
NO. 20 슬래브 균열 및 백화

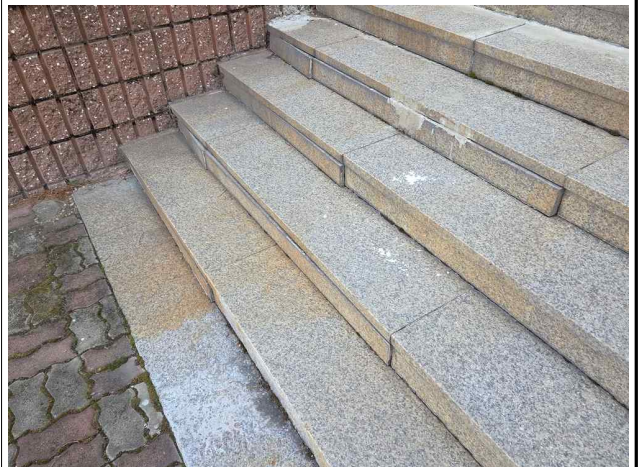
| No. | 층수 | 점검내용 | 발생원인 | 비고 |
|---|---|---|---|---|
| 9 | 외부 | 계단 마감재 고정불량 및 손상 | 외부충격 및 노후화 | 부록3. No. 52 |

NO. 52 계단 마감재 고정불량

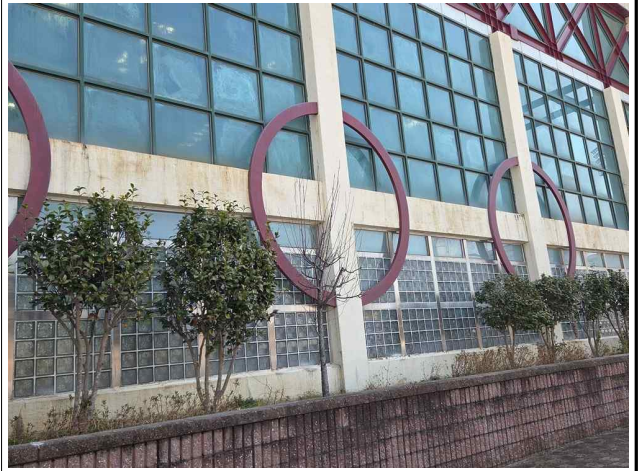
| No. | 층수 | 점검내용 | 발생원인 | 비고 |
|---|---|---|---|---|
| 3 | 일부 층 | 슬래브 및 보 균열 | 건조 수축, 상부 하중 및 노후화 | 부록3. No. 54 |

NO. 54 보 수직 균열 및 백화

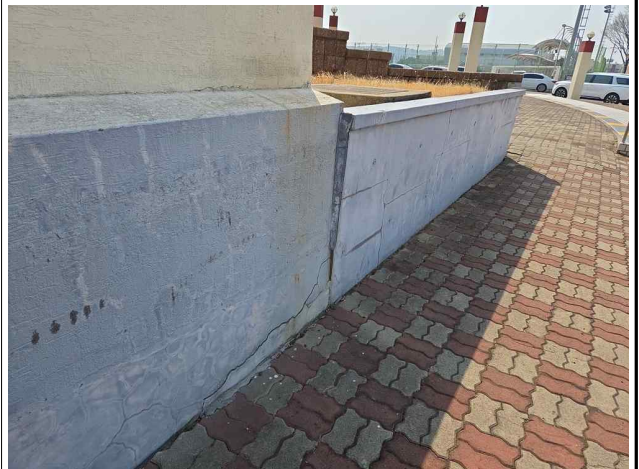
| No. | 층수 | 점검내용 | 발생원인 | 비고 |
|---|---|---|---|---|
| 13 | 외부 | 화단 담장 이격, 균열 및 기울음 | 화단 토압 및 노후화 | 부록3. No. 56 |

| PROJECT NAME : 2026년 상반기 사천시설내수영장 정기안전점검 용역<br>금차 주요점검 결과 | | | |
|---|---|---|---|
| c | 지상2층 추가하중(실외기) 설치 (NO. 95) | d | 외부 화단 담장 수직, 수평 균열 및 아격, 기울음 (NO. 56) |

외부 화단 담장에서 이격 및 기울음이 조사되었다. 해당 결함을 장기간 방치할 경우, 전도의 가능성이 있으므로 안전사고의 방지를 위해 보수할 것을 권장한다. 그 외 비구조체에서 발생한 결함은 구조적으로 우려할 만한 사항은 없는 것으로 판단되나 유지관리의 용이성, 사용성 향상 등을 위하여 보수할 것을 권장한다.

NO. 56 화단 담장 수직, 수평 균열 및 이격, 기울음

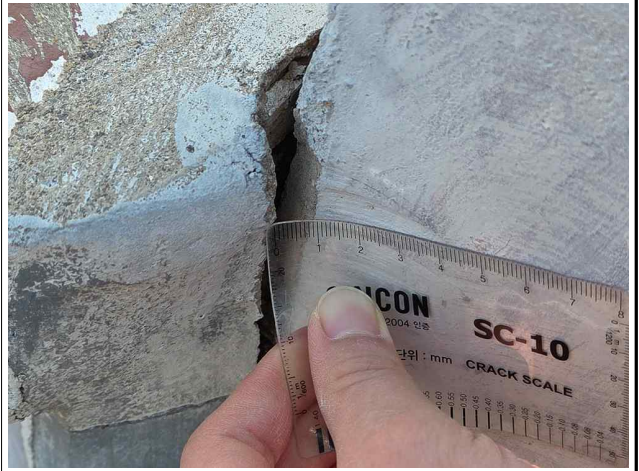
NO. 56 화단 담장 수직, 수평 균열 및 이격, 기울음

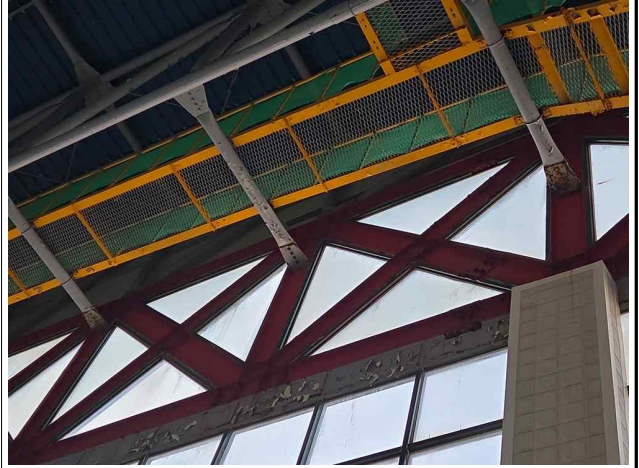
NO. 79 철골 부재 부식 및 도장박리

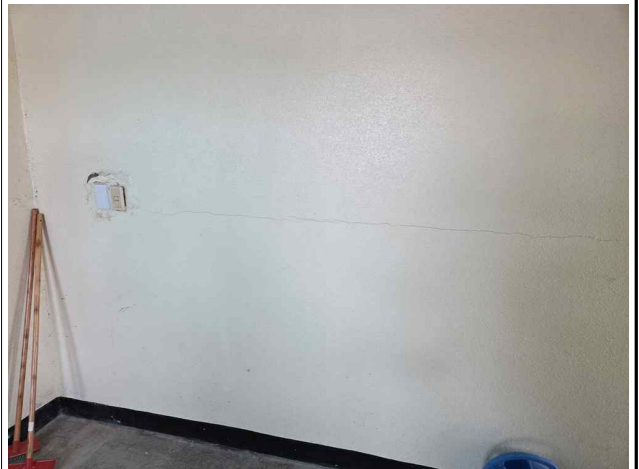
NO. 81 조적벽체 수평 균열

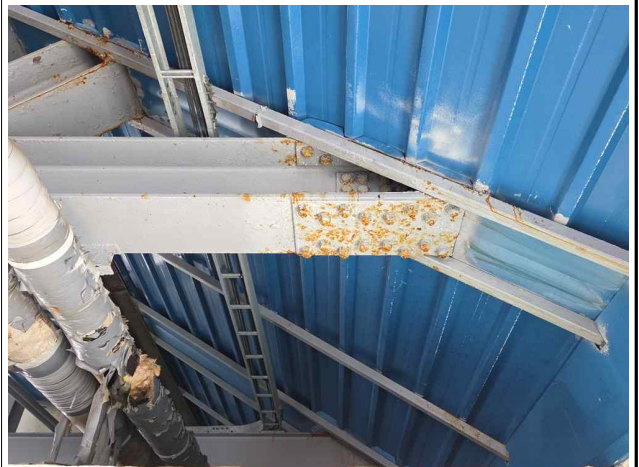
NO. 96 철골 부재 접합부 부식

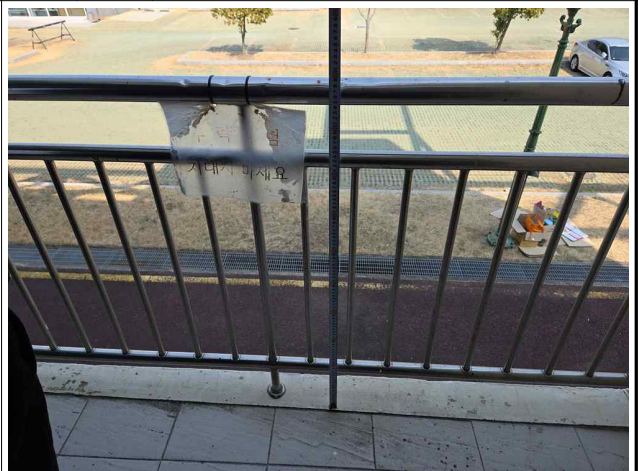
| PROJECT NAME : 2026년 상반기 사천시설내수영장 정기안전점검 용역<br>금차 주요점검 결과 | | | |
|---|---|---|---|
| c | 지상2층 난간 기준 높이 미달 (NO. 106) | b | 지상2층 점검로 부식 및 도장 박리 (NO. 107) |

NO. 106 난간 기준 높이 미달

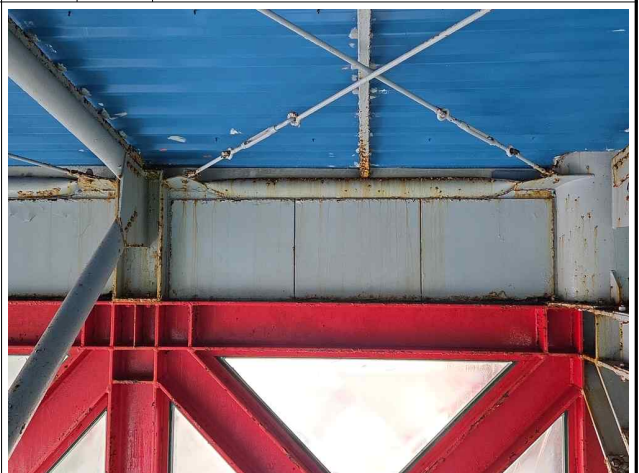
NO. 108 철골부재 부식

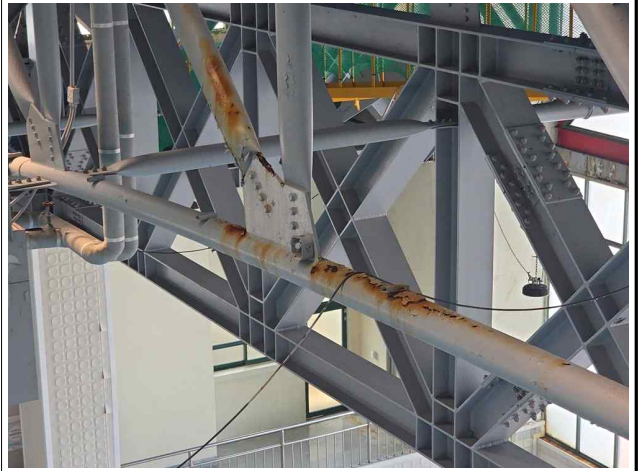
| No. | 층수 | 점검내용 | 발생원인 | 비고 |
|---|---|---|---|---|
| 7 | 지상2층 | 철골 부재 부식 및 도장 박리 | 방청처리 미흡 및 노후화 | 부록3. No. 113 |

| PROJECT NAME : 2026년 상반기 사천시설내수영장 정기안전점검 용역<br>금차 주요점검 결과 | | | |
|---|---|---|---|
| b | 지상1층 철골 부재 접합부 부식 (NO. 78) | c | 지상2층 철골 부재 부식 및 도장 박리 (NO. 113) |

NO. 113 철골 부재 부식 및 도장 박리

- 내외부 철골부재에서 도장박리 및 부식 결함이 다수 확인되었으며, 이전 회차 점검들과 비교하여 지속적인 진행성이 있는 것으로 확인된다. 해당 결함들에 대해서는 바탕처리 후 재도장을 실시하는 등의 보수 조치를 권장한다.
- 구조부재에서 조사된 균열은 폭 0.2mm 이하는 표면처리공법, 0.3mm 이상 또는 누

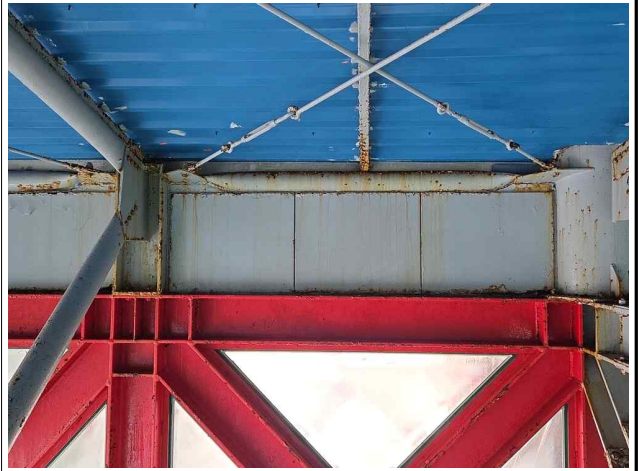
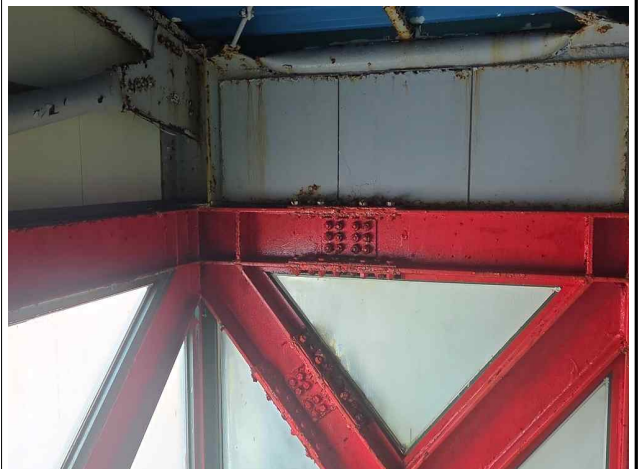
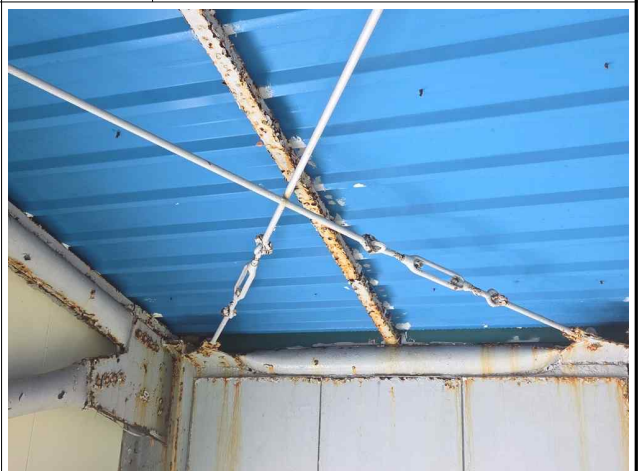
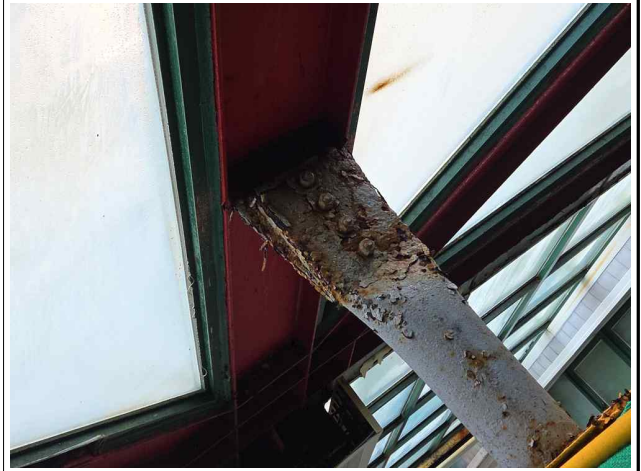
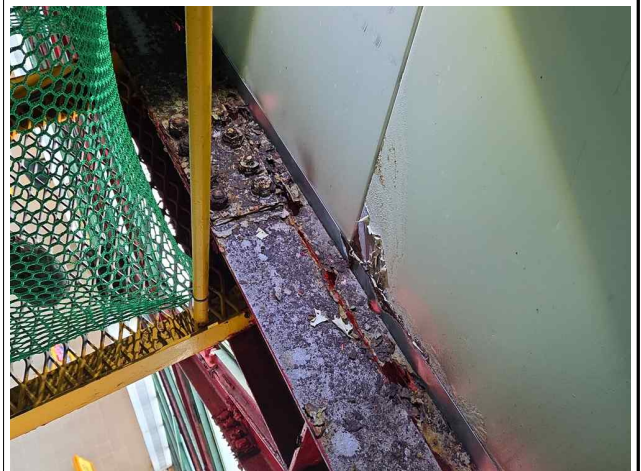
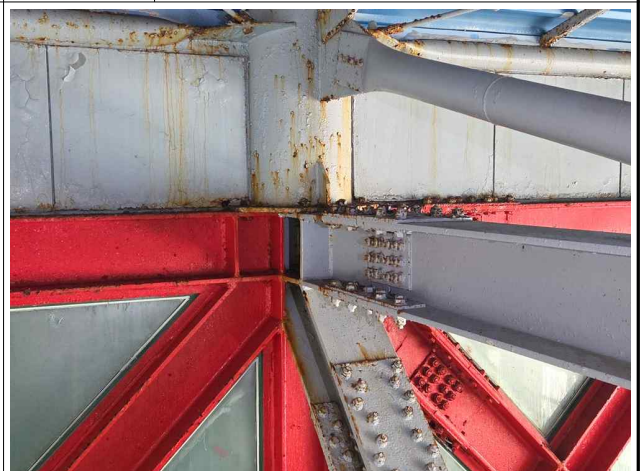
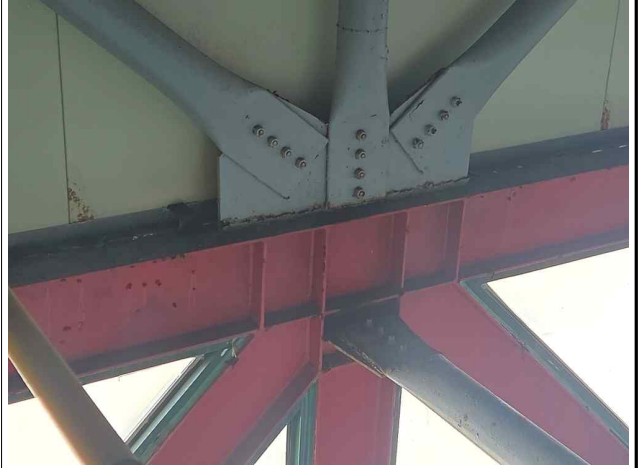
철골 부재 부식 상태
