# 정기안전점검 보고서

【 2026년 상반기 사천시설내수영장 정기안전점검 용역 】

- 상반기 -

국토부지정 안전진단전문기관  
(주)대원구조안전진단

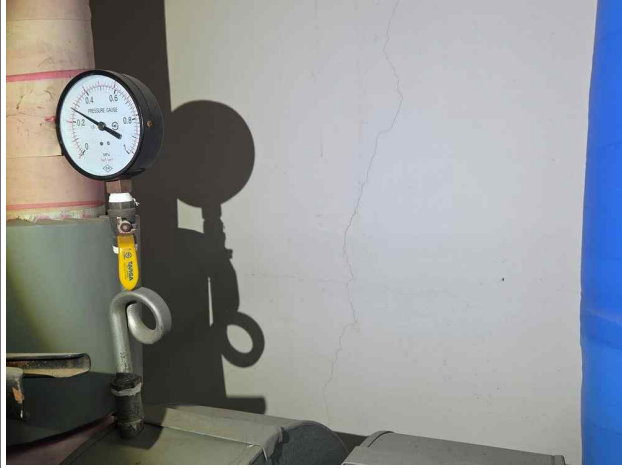
NO. 5 조적벽체 수직, 사선 균열

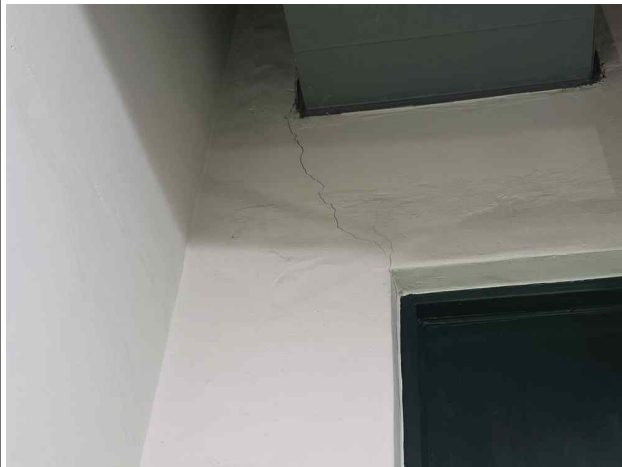
NO. 6 내력벽체 사선 관통 균열

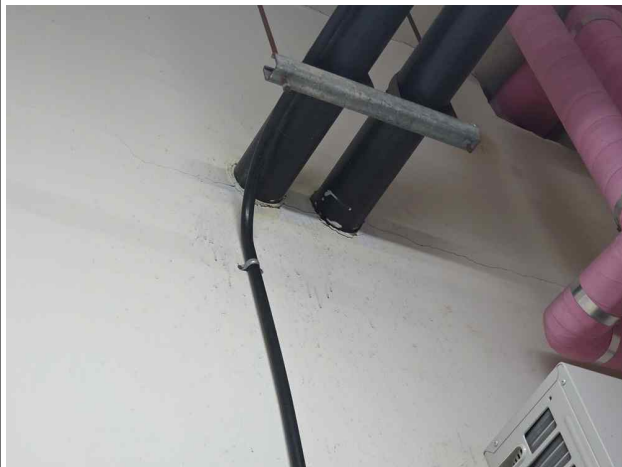
NO. 8 조적벽체 수평 균열

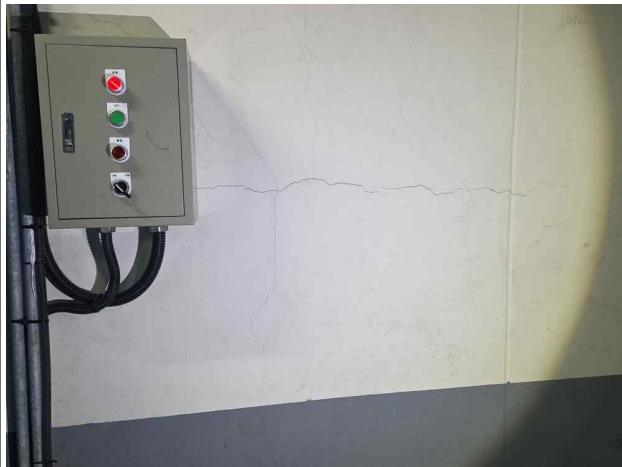
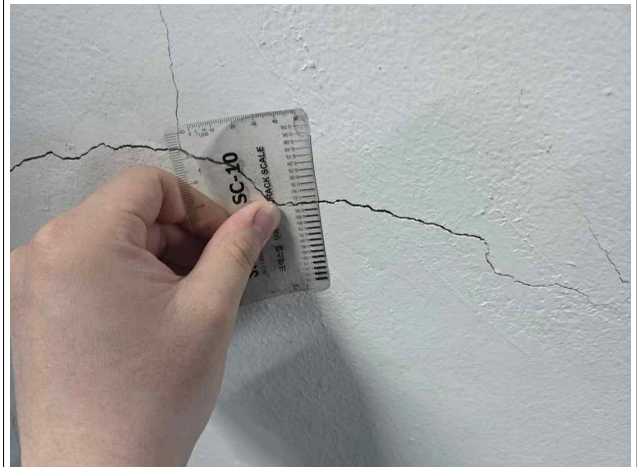
NO. 12 내력벽체 수평, 수직 균열

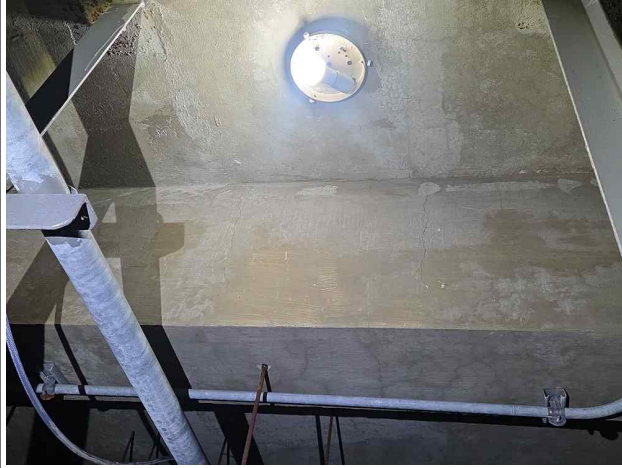
NO. 15 보 수직 균열

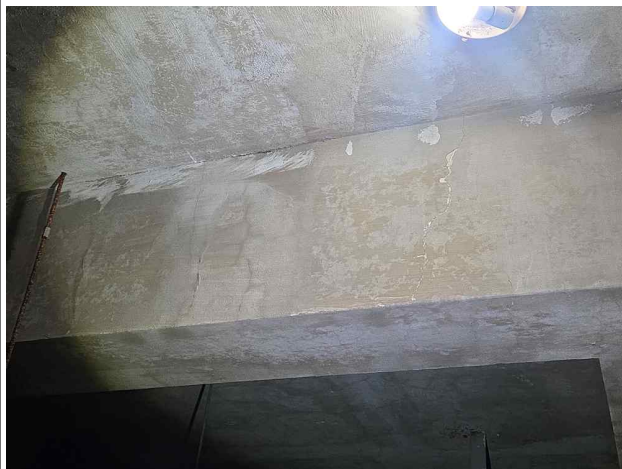
NO. 17 보 수직 균열

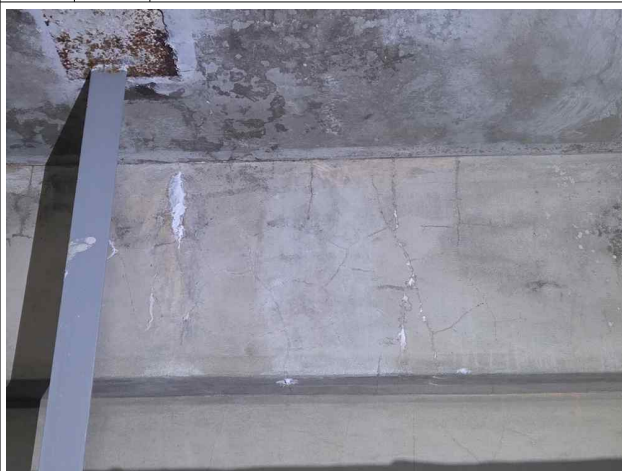
NO. 19 보 균열 및 백화

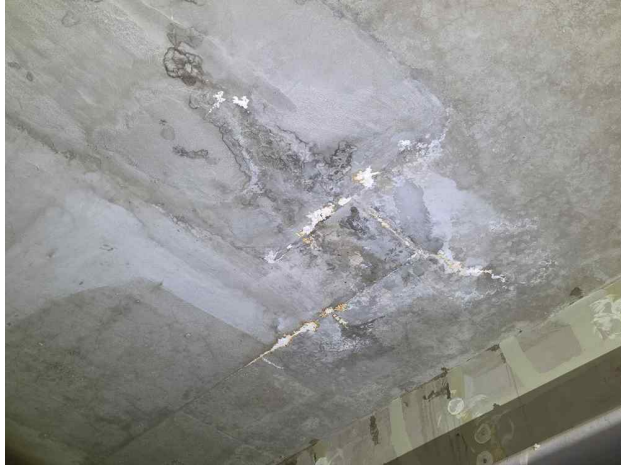
NO. 21 슬래브 균열 및 백화

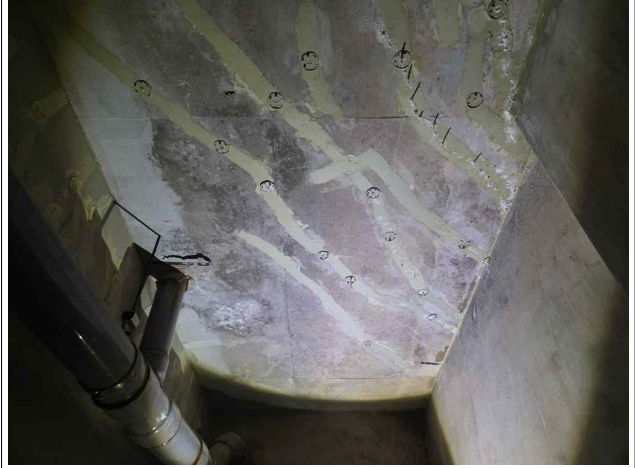
NO. 22 슬래브 보수부 누수흔적, 철근노출

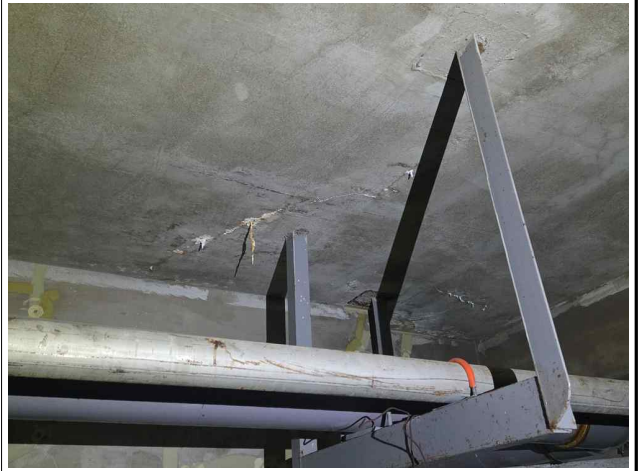
NO. 27 슬래브 균열 및 백화

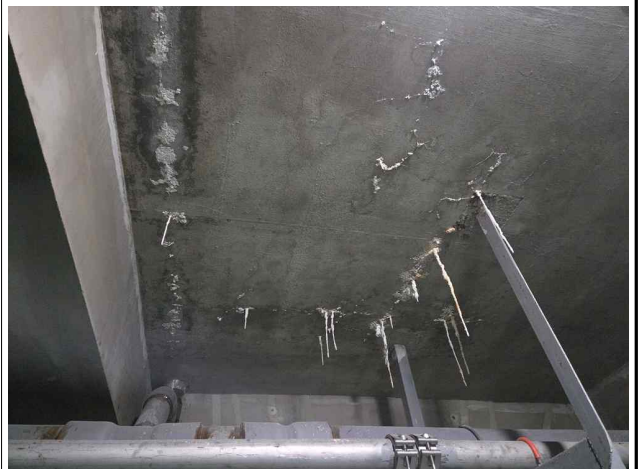
NO. 28 슬래브 균열 및 백화

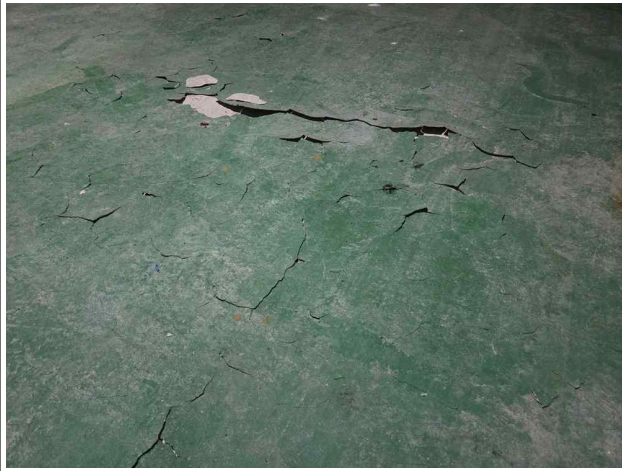
NO. 31 바닥 방수층 손상

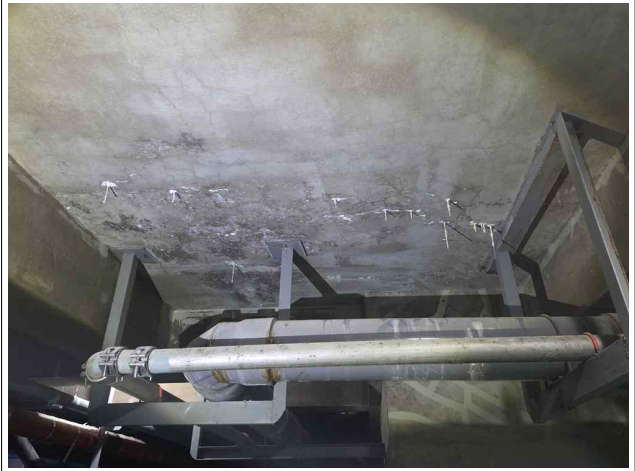
NO. 32 슬래브 백화

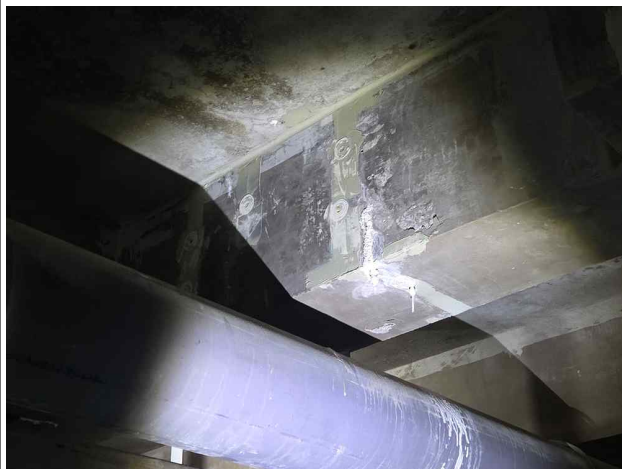
NO. 33 보 균열 및 백화

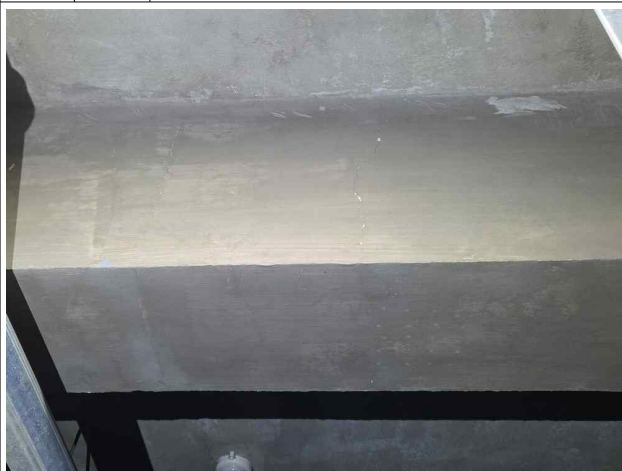
NO. 34 보 수직 균열

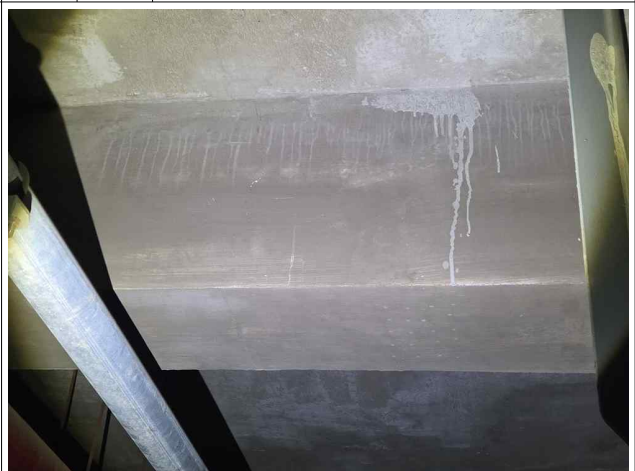
NO. 35 보 수직 균열

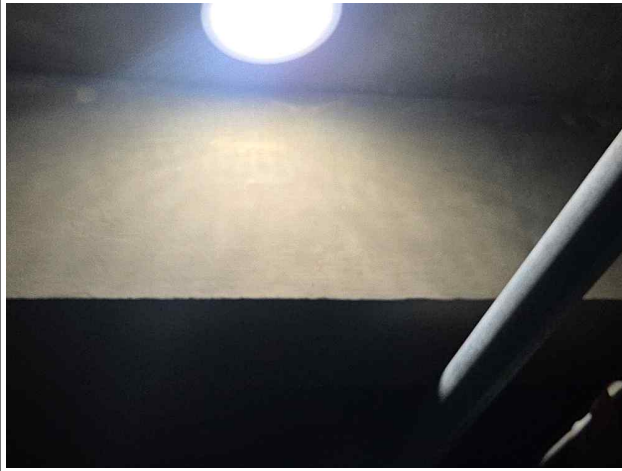
NO. 36 수직 균열

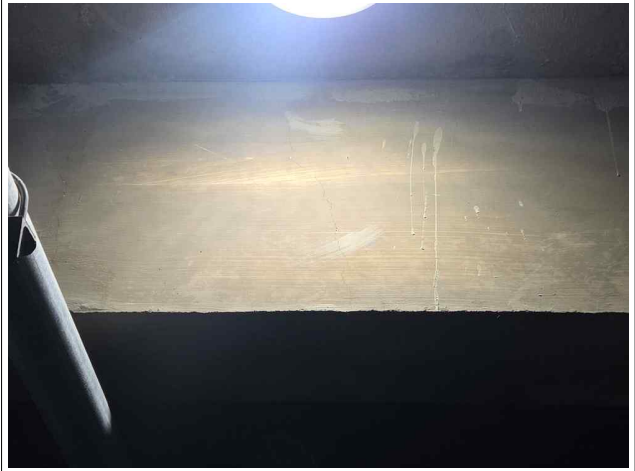
NO. 37 보 수직 균열

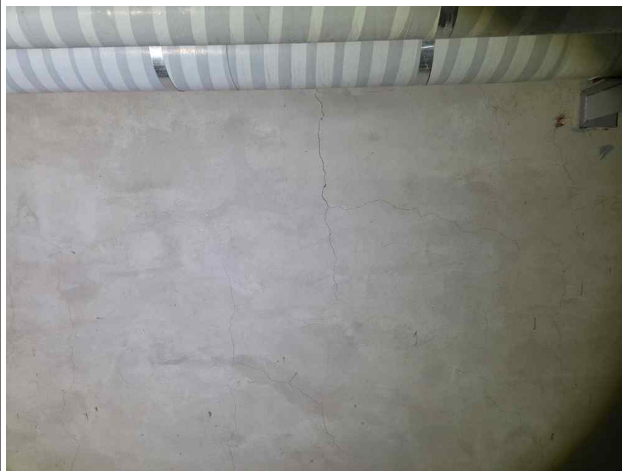
NO. 38 내력벽체 미장 균열

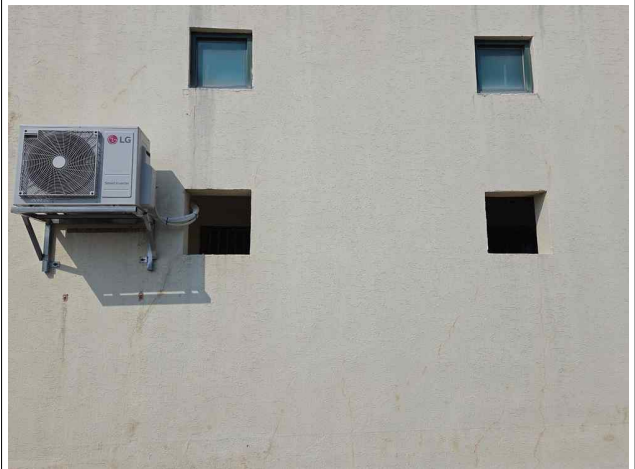
NO. 41 내력벽체 수직, 사선 균열

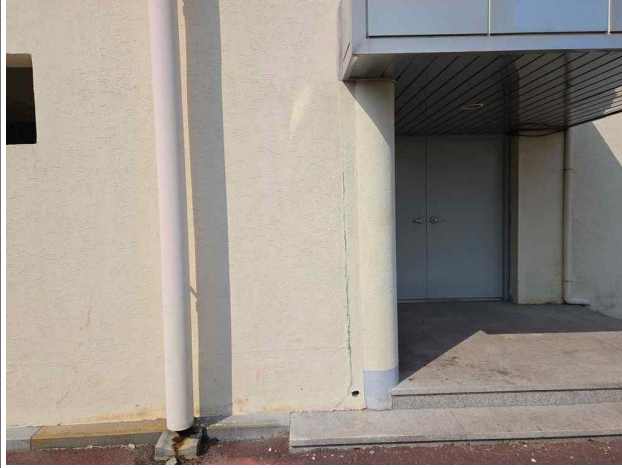
NO. 42 이질재접합부 수직 균열

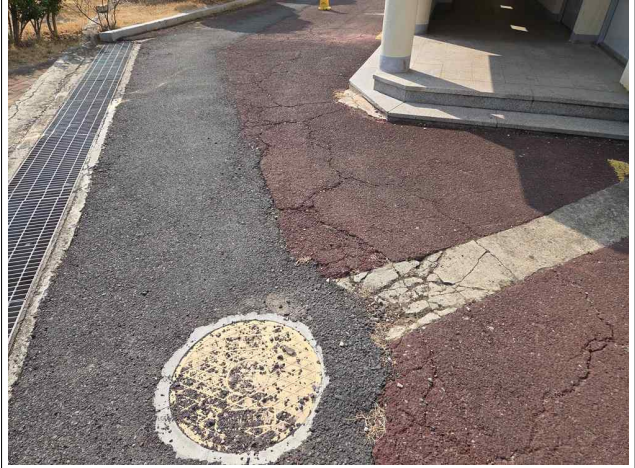
NO. 43 바닥 포장면 균열

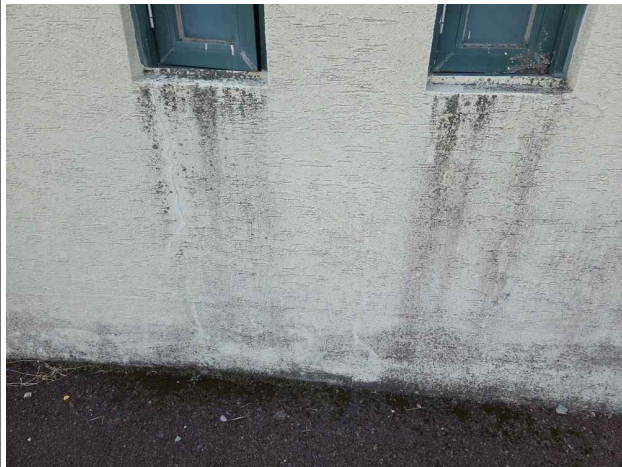
NO. 44 내력벽체 수직 균열 및 오염

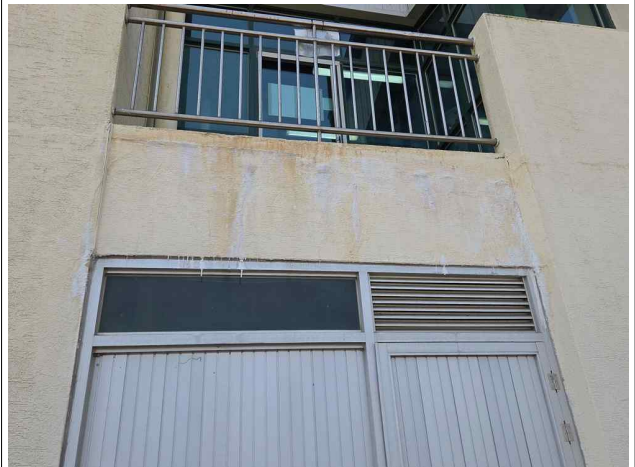
NO. 45 이질재접합부 수평 균열 및 백화

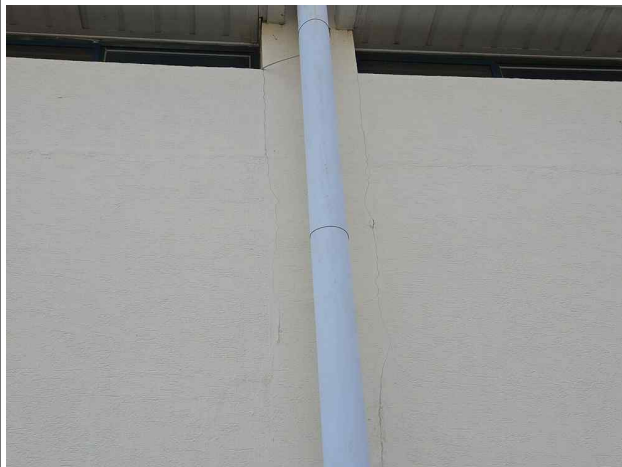
NO. 46 이질재접합부 수직 균열

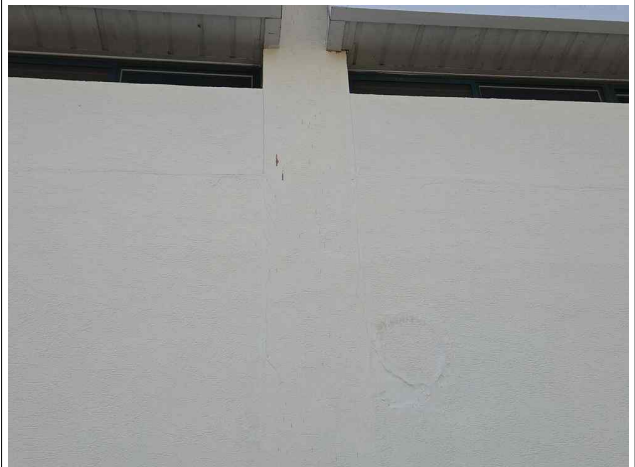
NO. 47 이질재접합부 수직 균열

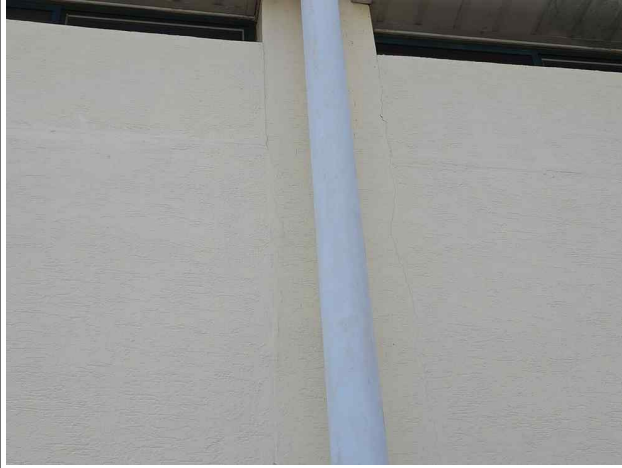
NO. 48 이질재접합부 수직 균열

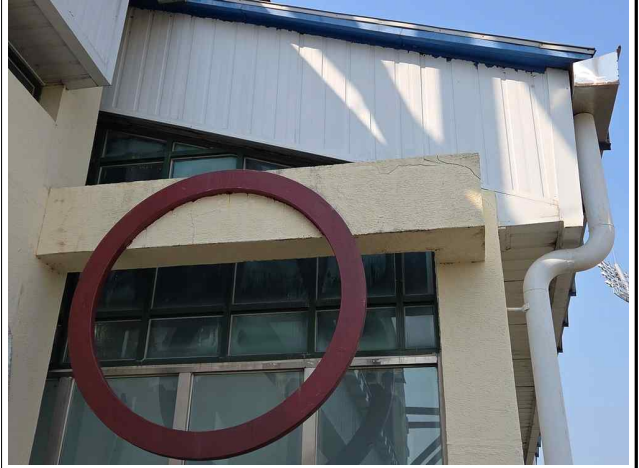
NO. 49 치장보 수직, 수평 균열

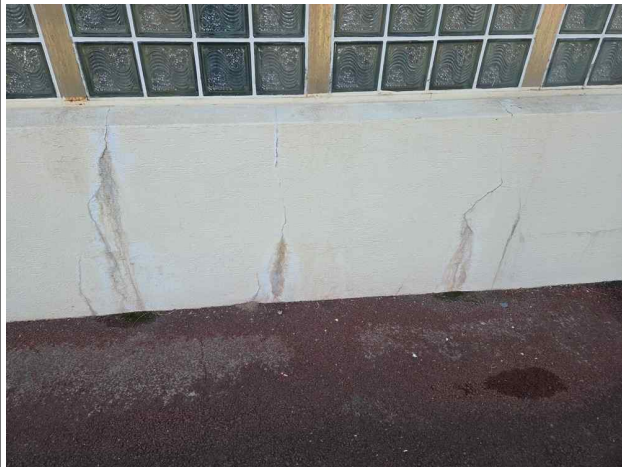
NO. 50 내력벽체 수직 균열 및 백화

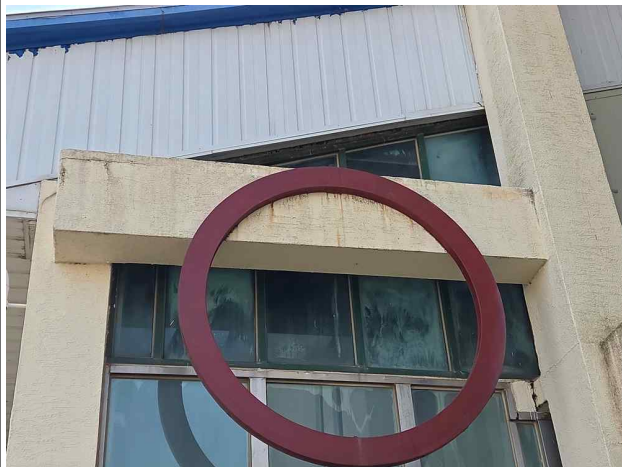
NO. 51 치장보 수평 균열

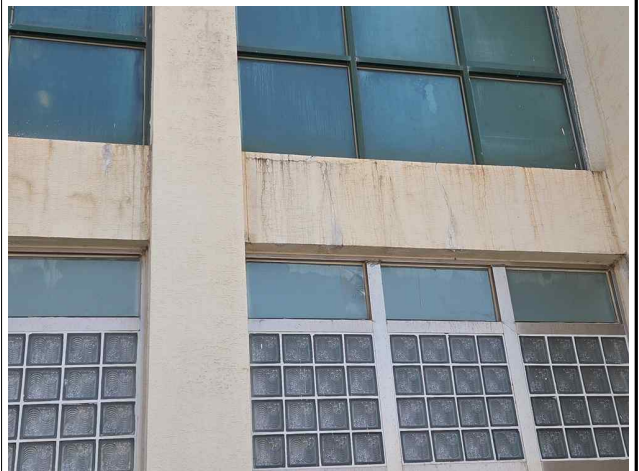
NO. 54 보 수직 균열 및 백화

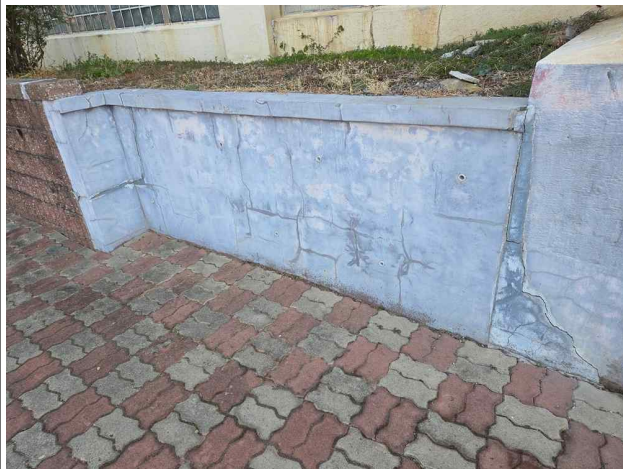
NO. 55 화단 담장 수직, 수평 균열

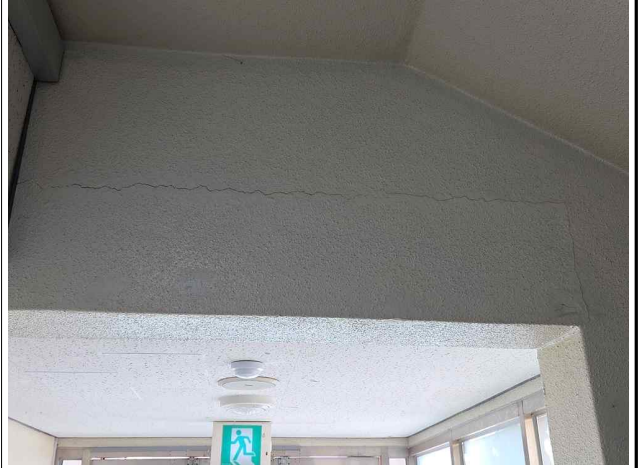
NO. 62 이질재접합부 균열

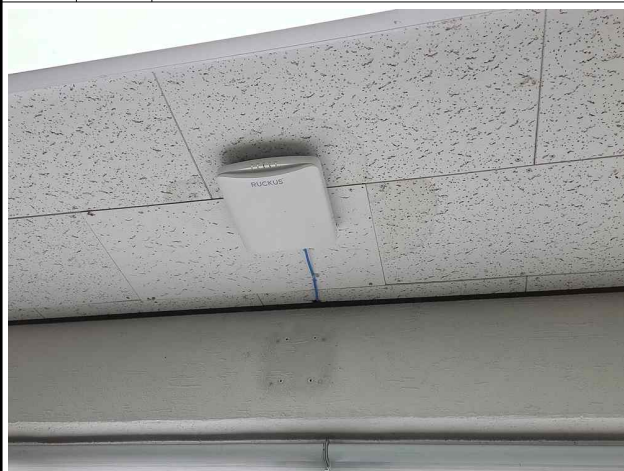
NO. 64 천정 텍스 누수흔적

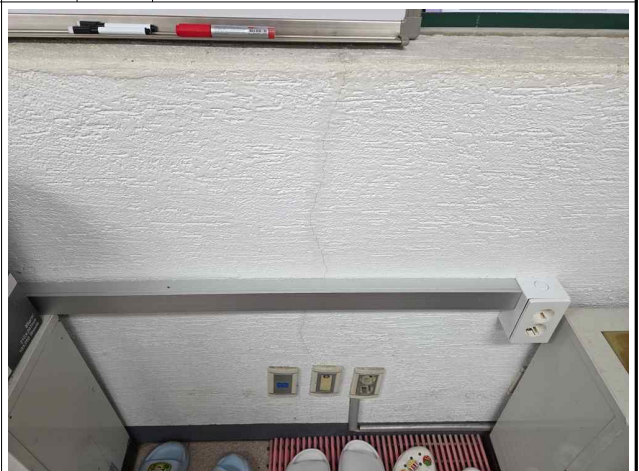
NO. 65 내력벽체 수직 균열

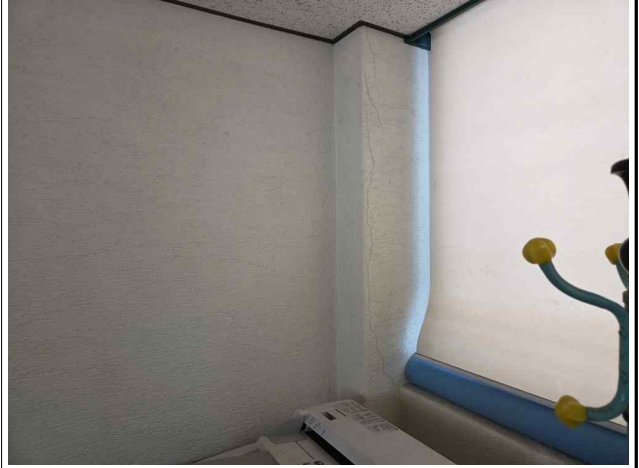
NO. 67 기동 미장 균열

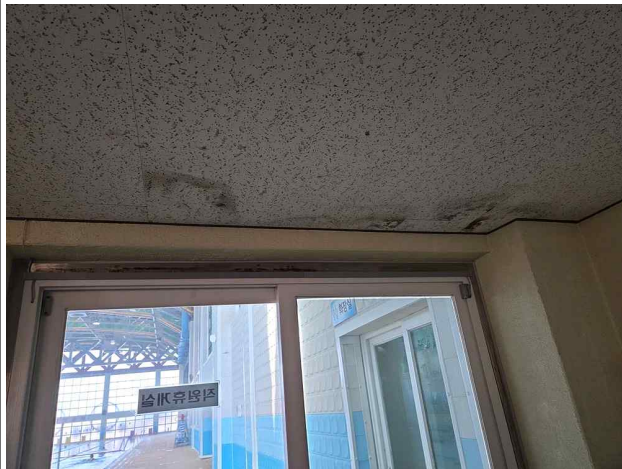
NO. 68 천정 텍스 누수흔적

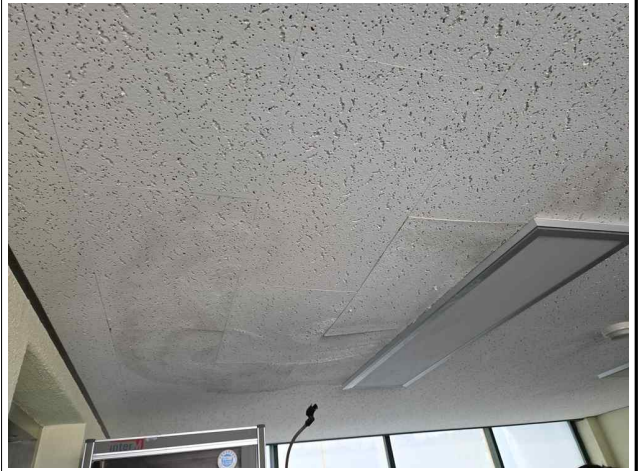
NO. 73 천정 텍스 누수흔적

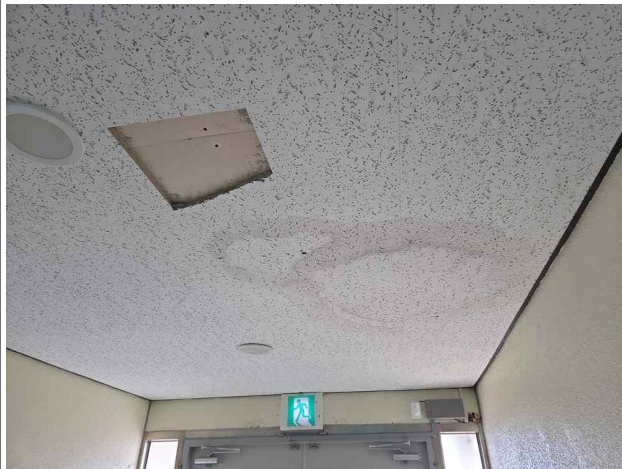
NO. 80 천정 텍스 파손 및 누수흔적

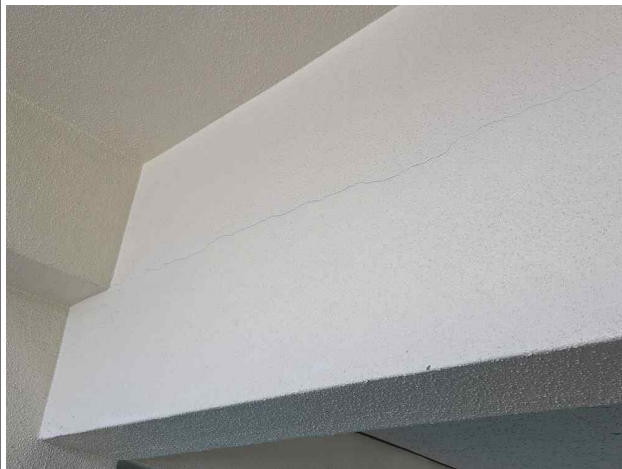
NO. 82 이질재접합부 수평 균열

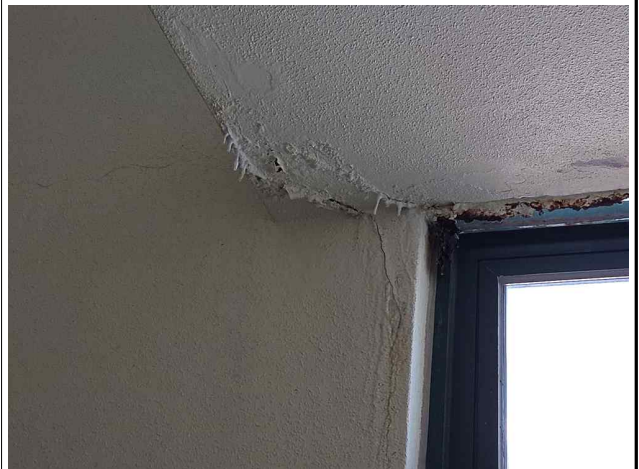
NO. 83 계단참 슬래브 균열 및 백화

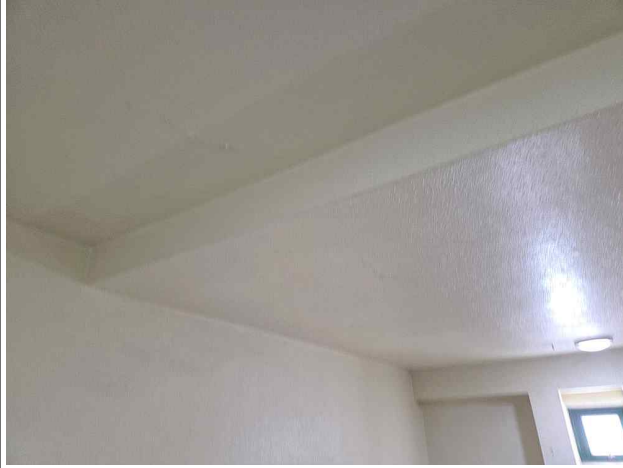
NO. 92 계단참 슬래브 균열 및 백화

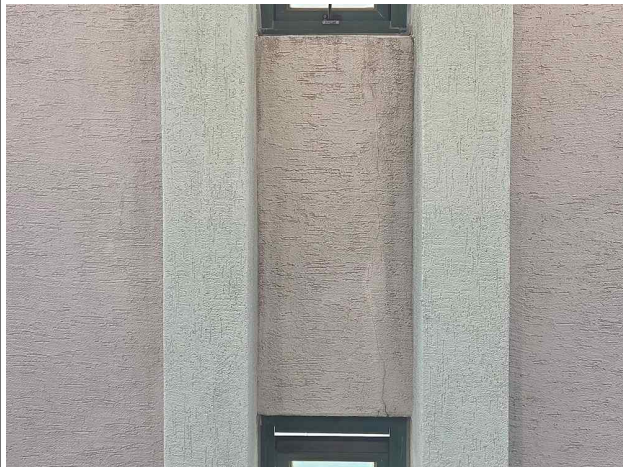
NO. 93 난간벽 수직 균열 및 백화

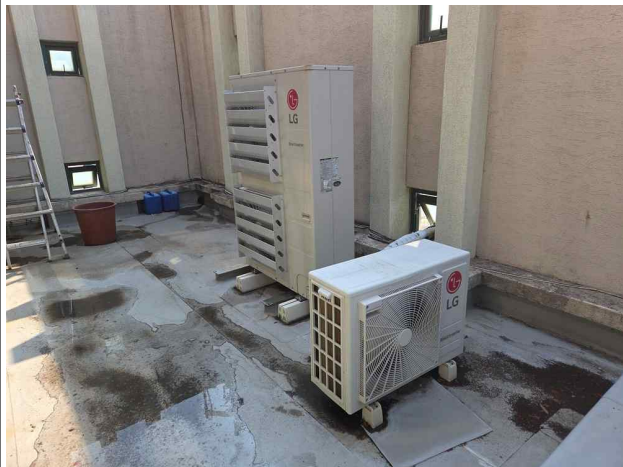
NO. 95 추가하중(실외기) 설치

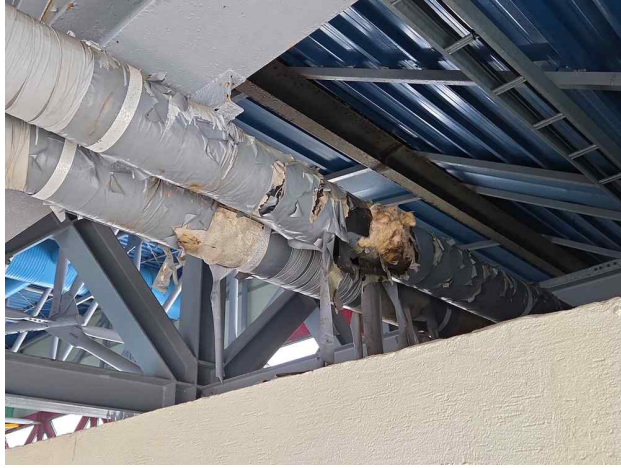
NO. 97 배관 마감재 손상

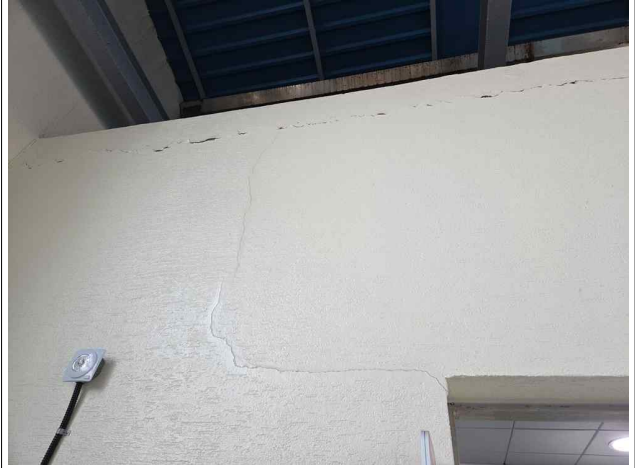
NO. 98 조적벽체 수평, 수직 균열

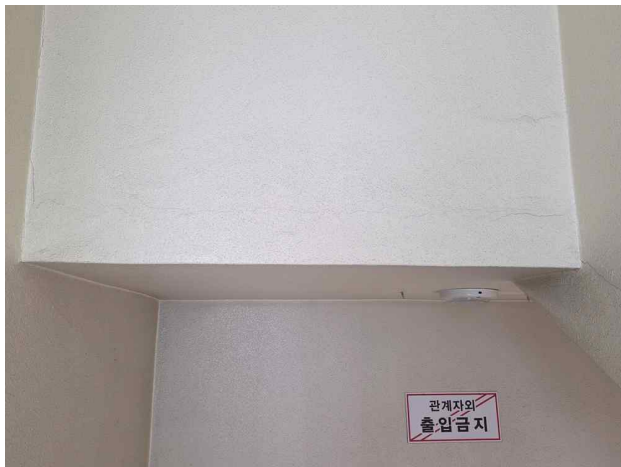
NO. 101 이질재접합부 수평 균열

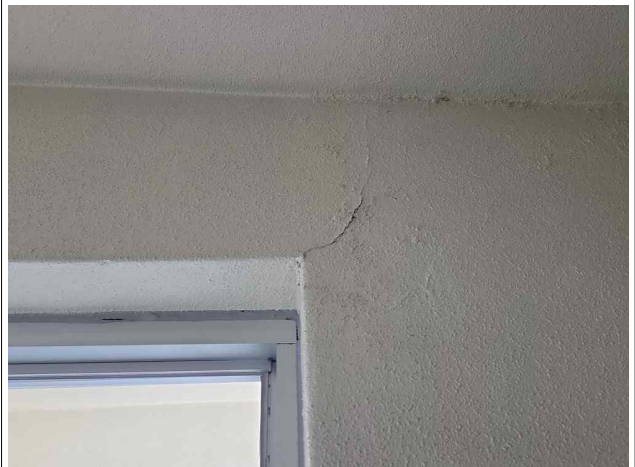
NO. 102 내력벽체 사선 균열

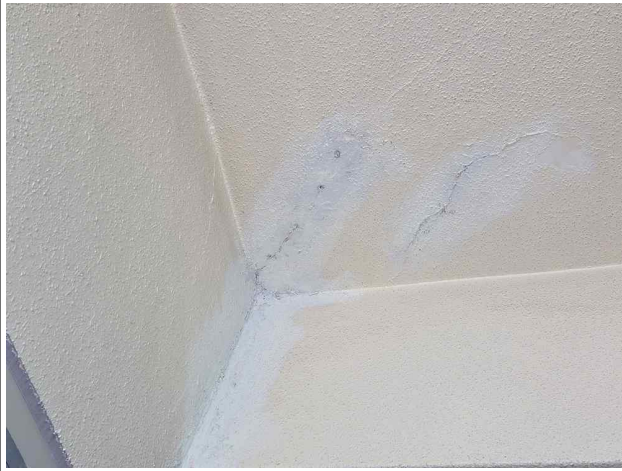
NO. 103 슬래브 균열

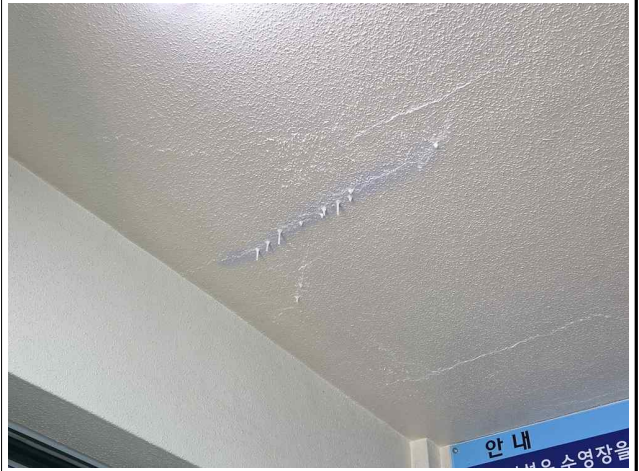
NO. 104 슬래브 균열 및 백화, 누수

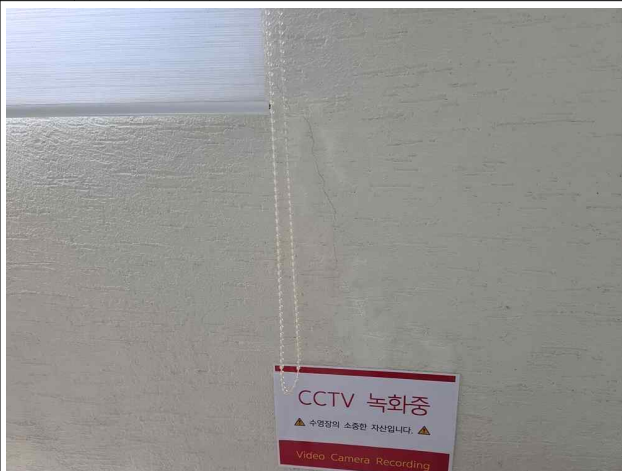
NO. 105 내력벽체 균열
