# 2025년 사천시실내수영장 시설물 정기안전점검(하반기) 용역

정기안전점검 보고서

삼한건설안전주식회사

| 가. 일반 현황 | | | | | |
|---|---|---|---|---|---|
| 용역명 | 2025년 사천시실내수영장 시설물 정기안전점검(하반기) 용역 | | 점검기간 | 2025. 09. 22 ~ 2025. 10. 21 | |

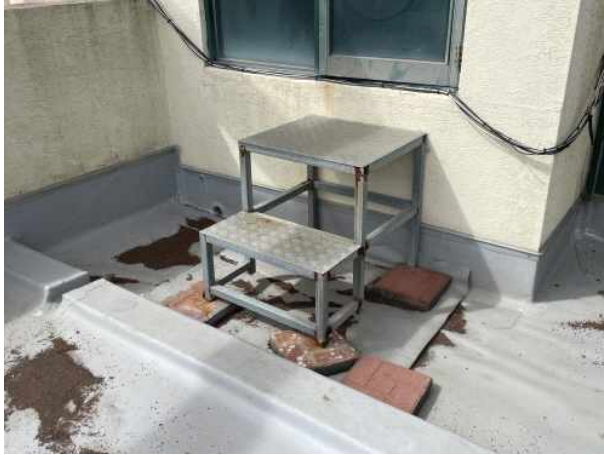
| 1 | 간이 계단 고정 미흡 | 2 | 바닥 방수층 시공 미흡 |

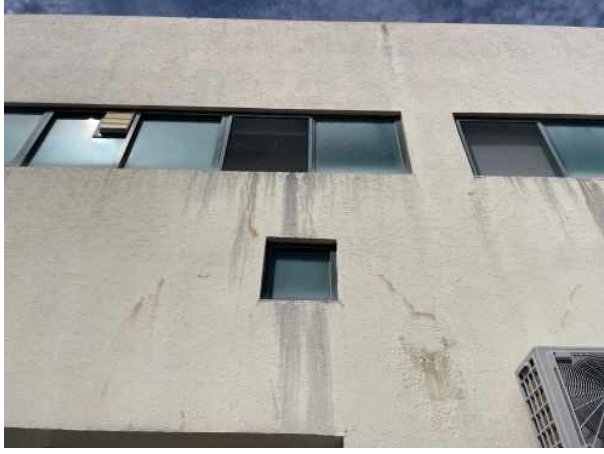
| 3 | 내력벽체 수직 균열 | 4 | 철골 부재 부식 및 도장 박리 |

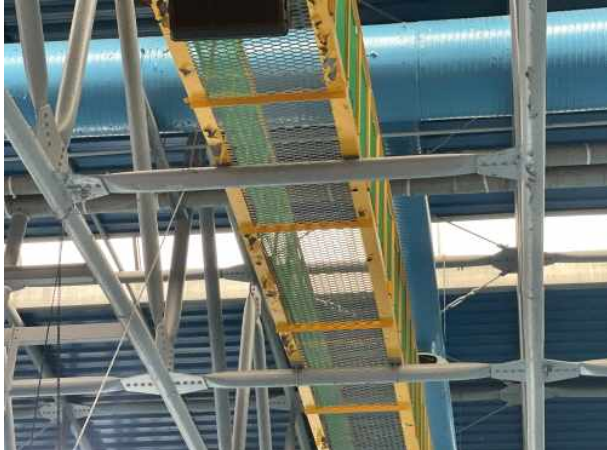
| 구<br>분 | 평 가 항 목 | | 점검 결과 | | 점검자 평가 결과 | | | | | |
|---|---|---|---|---|---|---|---|---|---|---|
| | 18. | 점검로 등 손상상태 | - 부식 및 도장 박리 발생 | 유 | | ○ | | | | |

| 평가항목 | 층수 | 점검내용 | 발생원인 | 사진번호 |
|---|---|---|---|---|
| 18. 점검로 | 지상2층 | 점검로 부식 및 도장박리 | 습한 사용환경 및 노후화로 인해 부식이 발생한 것으로 추정 | 08 |

| 내부 결함조사 | | | | | | | | |
|---|---|---|---|---|---|---|---|---|
| | 8 | 점검로 | 부식 및 도장 박리 | - | 다수 | 노후화 | 무 | |

| 7 | 철골 부재 도장 박리 | 8 | 점검로 부식 및 도장 박리 |

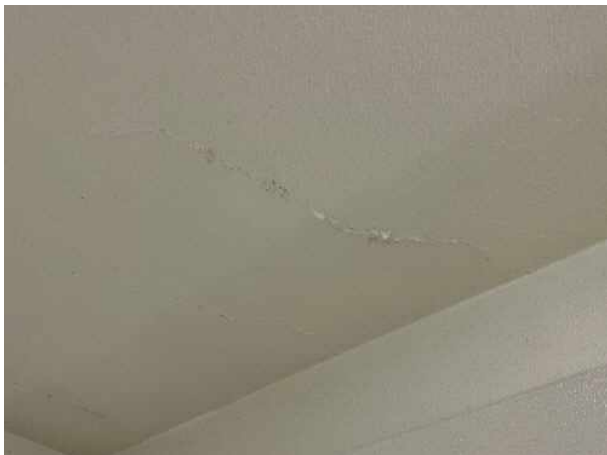
| 내부 결함조사 | | | | | | | | |
|---|---|---|---|---|---|---|---|---|
| | 10 | 계단참 슬래브 | 균열 및 백화 | 0.1/2.0 | 다수 | 건조<br>수축 | 무 | |

| 9 | 천정 마감재 오염 | 10 | 계단참 슬래브 균열 및 백화 |

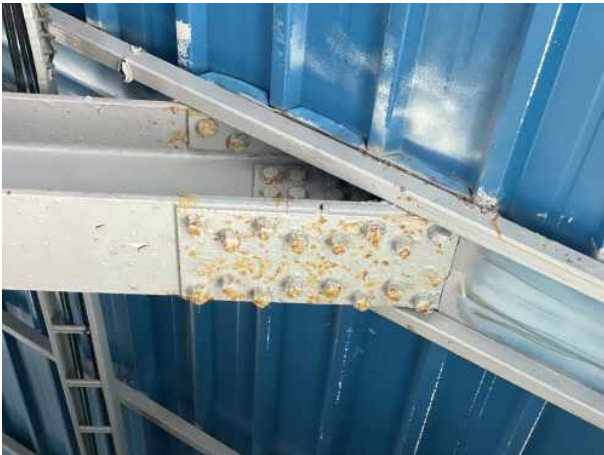
| 내부 결함조사 | | | | | | | | |
|---|---|---|---|---|---|---|---|---|
| | 13 | 철골 부재 접합부 | 부식 | - | 다수 | 노후화 | 무 | 전반적 |

| <p>13</p> <p>철골 부재 접합부 부식</p> | <p>14</p> <p>배관 마감재 손상</p> |

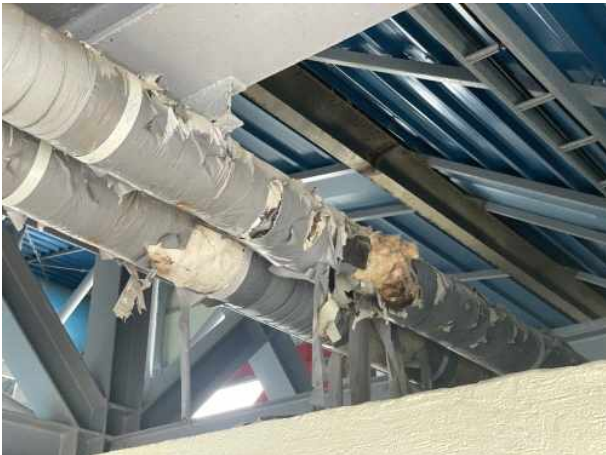
| 내부 결함조사 | | | | | | | | |
|---|---|---|---|---|---|---|---|---|
| | 14 | 배관 마감재 | 손상 | - | 1 | 노후화 | 무 | |

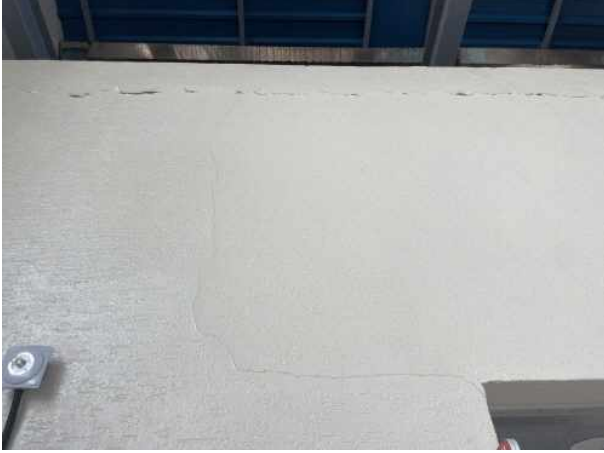
| 내부 결함조사 | | | | | | | | |
|---|---|---|---|---|---|---|---|---|
| | 15 | 조적벽체 | 수평, 수직 균열 | 0.3/6.0 | 2 | 건조<br>수축 | 무 | |

| <p>15</p> <p>조적벽체 수평, 수직 균열</p> | <p>16</p> <p>내력벽체 수평, 사선 균열 및 도장열화</p> |

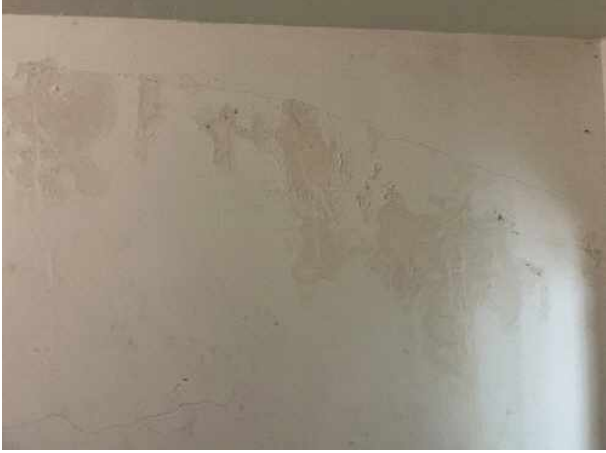
| 내부 결함조사 | | | | | | | | |
|---|---|---|---|---|---|---|---|---|
| | 16 | 내력벽체 | 수평, 사선 균열 및 도장열화 | 0.1/2.0 | 다수 | 건조<br>수축 | 무 | |

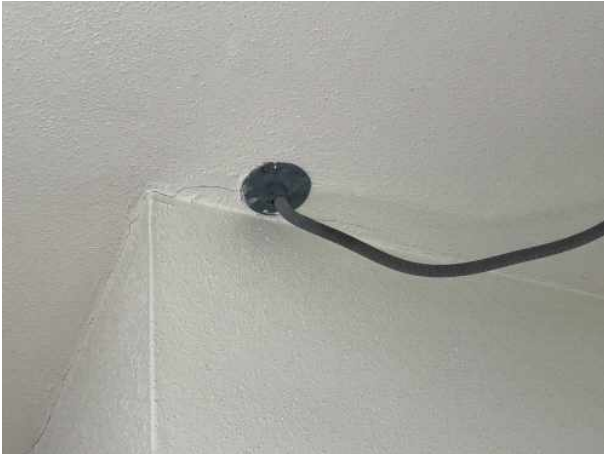
| 내부 결함조사 | | | | | | | | |
|---|---|---|---|---|---|---|---|---|
| | 17 | 조적+슬래브 | 수평 균열 | 0.4/3.5 | 1 | 이질재<br>접합부 | 무 | |

| <p>17</p> <p>조적+슬래브 수평 균열</p> | <p>18</p> <p>조적+슬래브 수평 균열</p> |

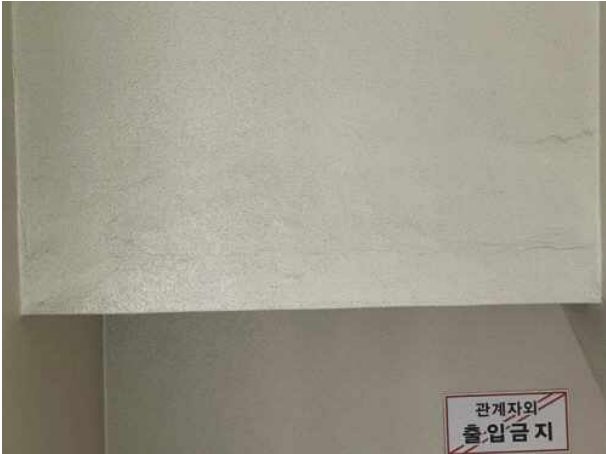
| 내부 결함조사 | | | | | | | | |
|---|---|---|---|---|---|---|---|---|
| | 18 | 조적+슬래브 | 수평 균열 | 0.4/0.6 | 1 | 이질재<br>접합부 | 무 | |

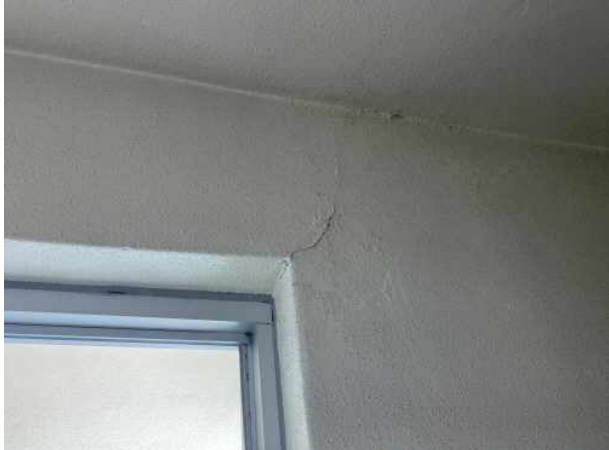
| 내부 결함조사 | | | | | | | | |
|---|---|---|---|---|---|---|---|---|
| | 19 | 내력벽체 | 사선 균열 | 0.2/0.4 | 1 | 건조<br>수축 | 무 | |

| 19 | 내력벽체 사선 균열 | 20 | 슬래브 균열 |

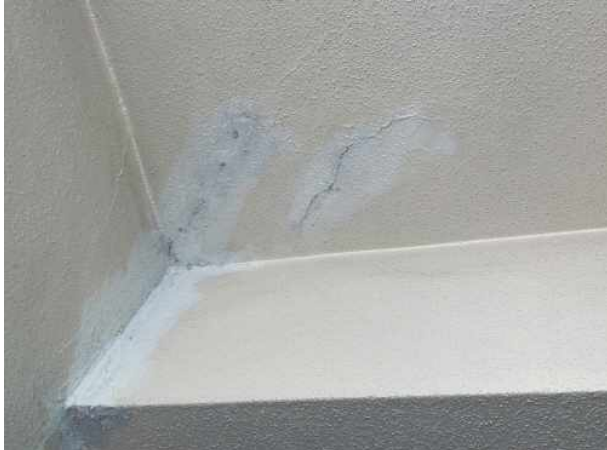
| 내부 결함조사 | | | | | | | | |
|---|---|---|---|---|---|---|---|---|
| | 20 | 슬래브 | 균열 | 0.1/0.6 | 2 | 건조<br>수축 | 무 | |

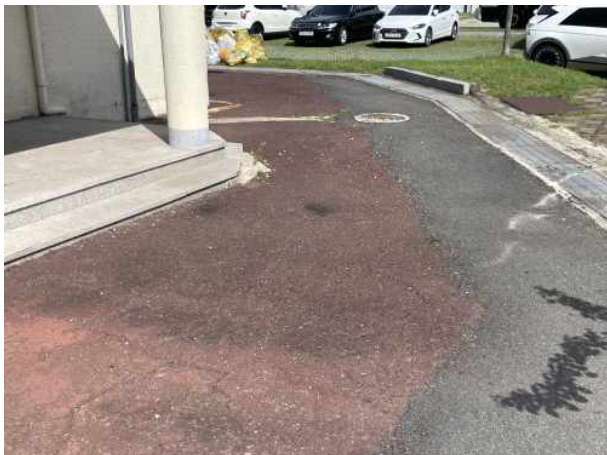
| 평가항목 | 층수 | 점검내용 | 발생원인 | 사진번호 |
|---|---|---|---|---|
| 1. 지반 침하 | 지상1층 | 바닥 포장면 균열 | 다짐불량 및 지반 안정화 과정에 의해 발생한 것으로 추정 | 26 |

| 25 | 조적+기둥 수직 균열 | 26 | 바닥 포장면 균열 |

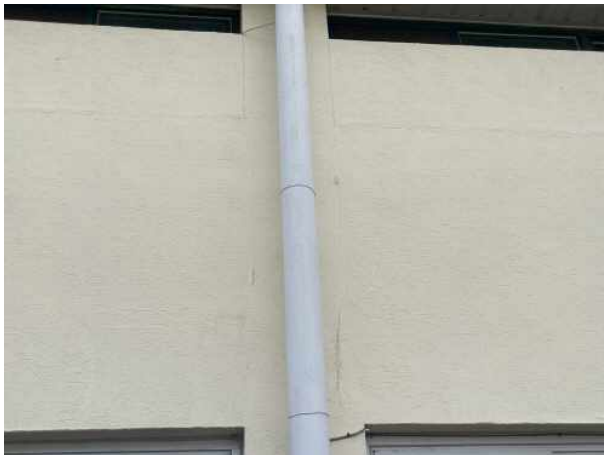
| 29 | 조적+기둥 수직 균열 | 30 | 치장보 수직, 수평 균열 |

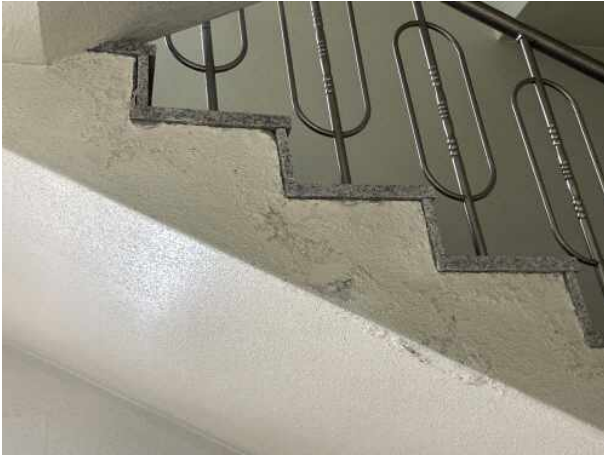
| 39 | 계단 하부 균열 및 누수흔적 |

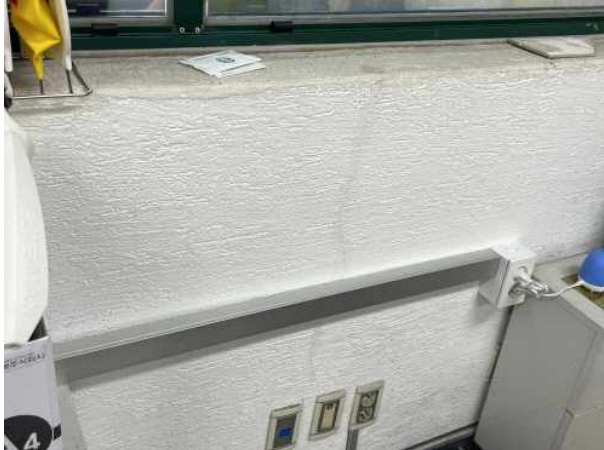
| 43 | 내력벽체 수직 균열 | 44 | 기둥 사선 균열 |

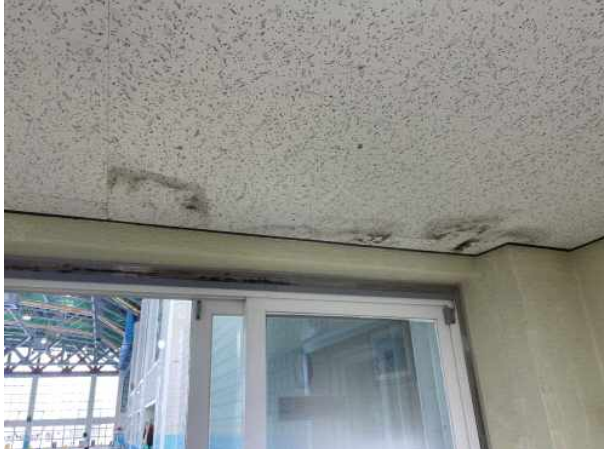
| 45 | 천정 텍스 누수흔적 | 46 | 철골 부재 접합부 부식 |

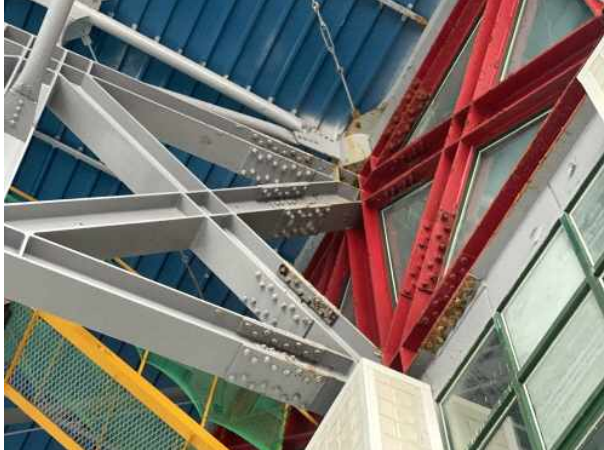
| 47 | 철골 부재 접합부 부식 | 48 | 조적벽체 수직 균열 |

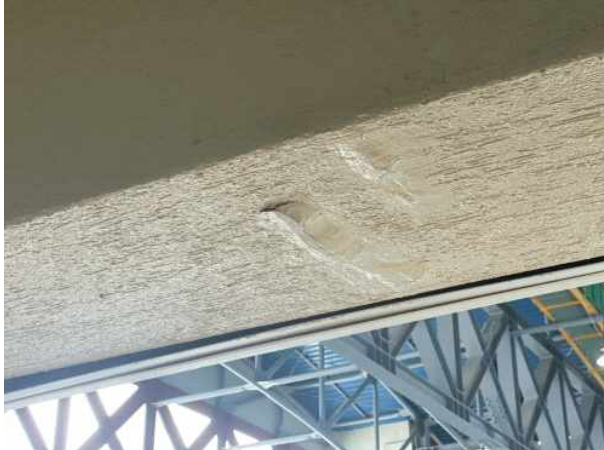
| 49 | 보 층분리 | 50 | 철골 부재 접합부 부식 |

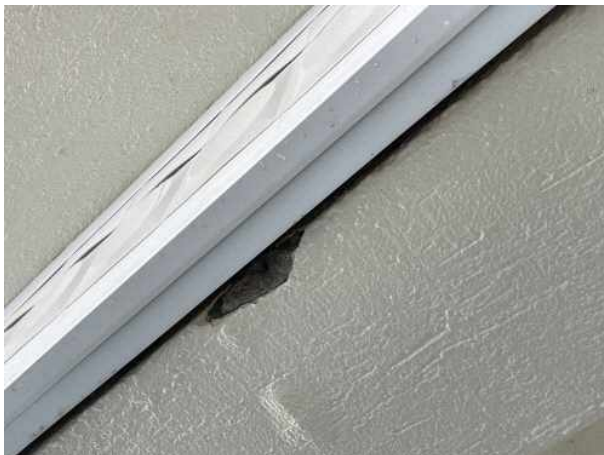
| 51 | 보 콘크리트 박락 | 52 | 철골 부재 접합부 부식 |

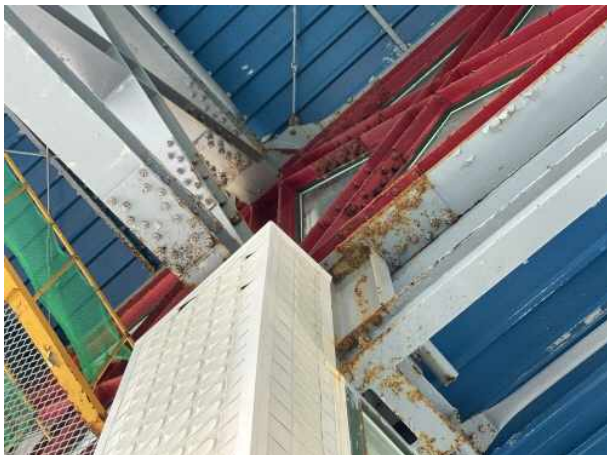
| 평가항목 | 층수 | 점검내용 | 발생원인 | 사진번호 |
|---|---|---|---|---|
| 7. 철골부재 부식·손실 | 지상1층 | 철골부재 접합부 부식 | 습한 사용환경으로 인해 부식이 발생한 것으로 추정 | 52 |

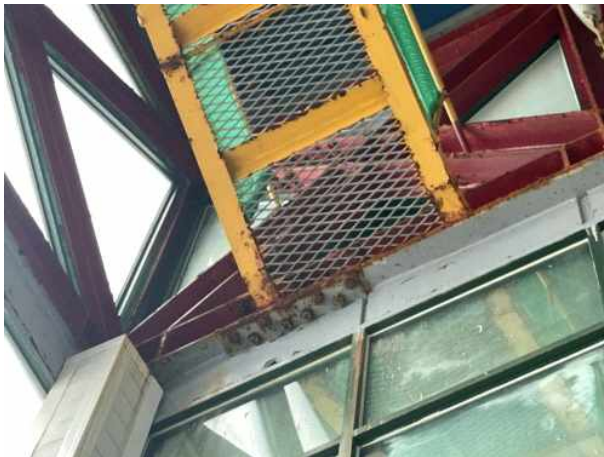
| 평가항목 | 층수 | 점검내용 | 발생원인 | 사진번호 |
|---|---|---|---|---|
| 5. 철골부재 접합부 | 지상1층 | 철골부재 접합부 부식 | 습한 사용환경으로 인해 부식이 발생한 것으로 추정 | 53 |

| 53 | 철골 부재 접합부 부식 | 54 | 철골 부재 부식 및 도장 박리 |

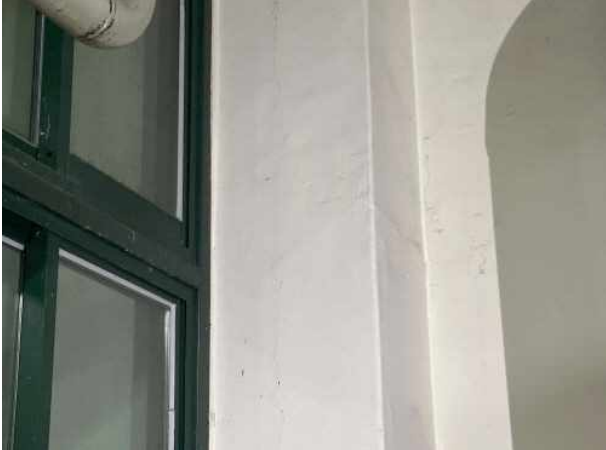
| 61 | 조적벽체 수직 균열 |

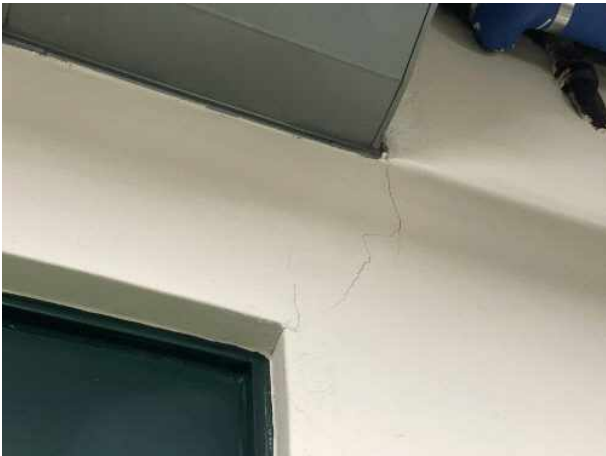
| 63 | 조적벽체 수직, 사선 균열 |

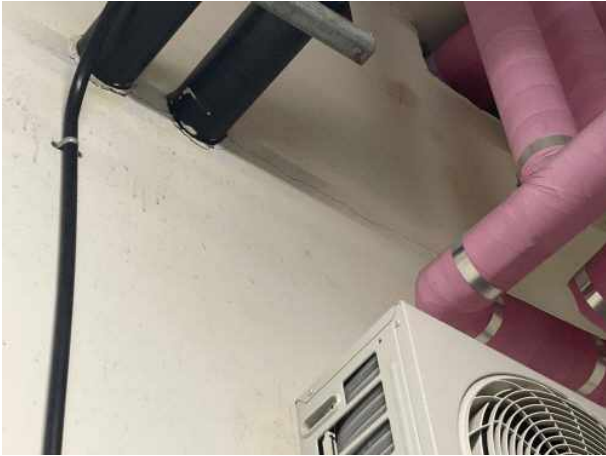
| 65 | 기둥 및 조적벽체 수직, 수평 균열 |

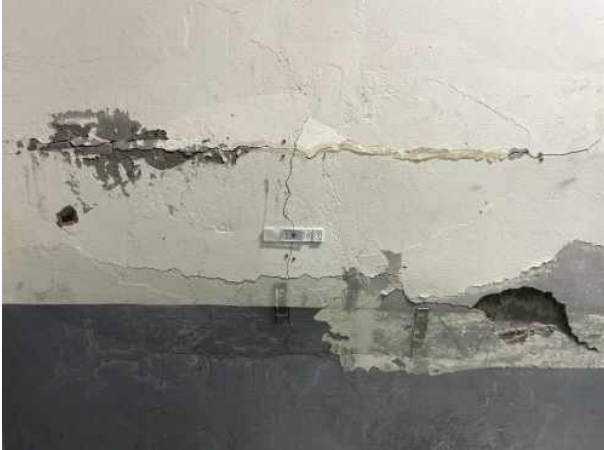
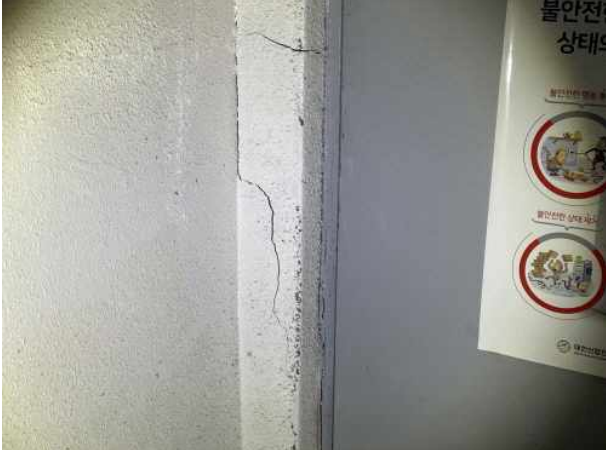
| <p>67</p> <p>내력벽체 수평 균열 및 들뜸</p> | <p>68</p> <p>조적+내력벽체 수직 균열</p> |

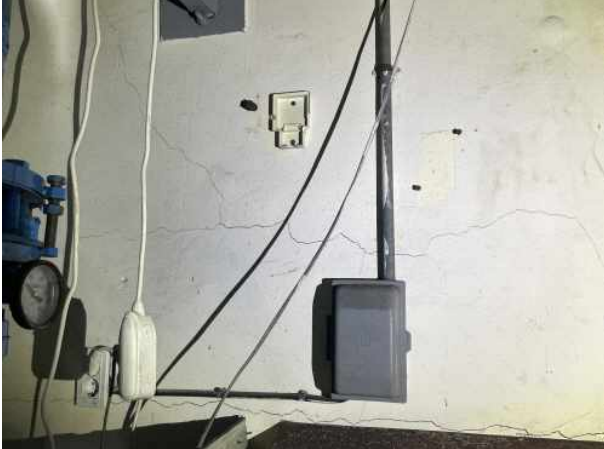
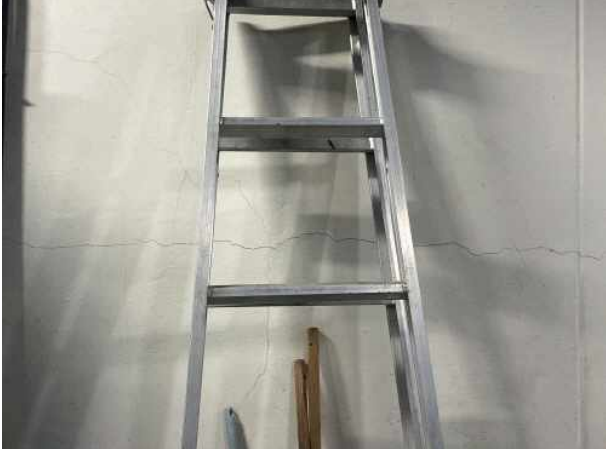
| <p>69</p> <p>내력벽체 수평, 수직, 사선 균열</p> | <p>70</p> <p>내력벽체 수평, 수직 균열</p> |

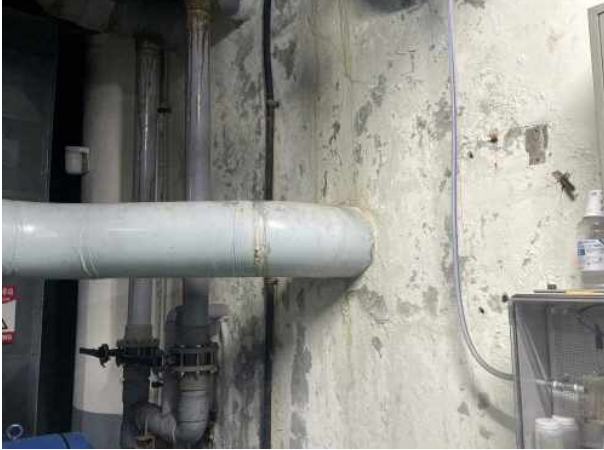
| <p>71</p> <p>내력벽체 도장열화 및 누수흔적/백화</p> | <p>72</p> <p>스틸그레이팅 부식</p> |

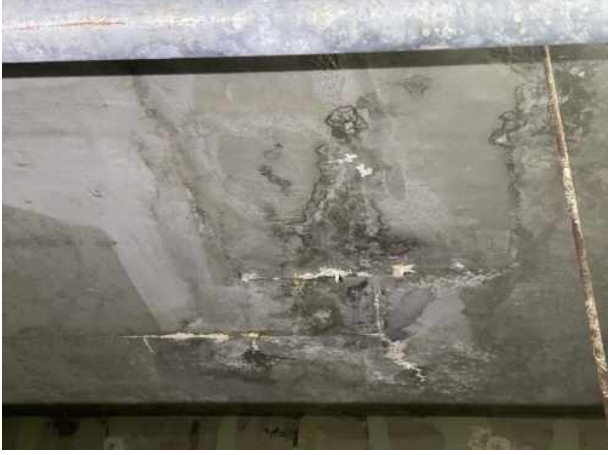
| <p>79</p> <p>슬래브 균열 및 백화</p> | <p>80</p> <p>슬래브 균열 및 백화</p> |

지상2층 슬래브에서 발생한 누수에 대한 결함은 옥상 방수층 시공 미흡으로 인해 바닥 슬래브 균열부로 진행 된 것으로 추정되며, 장기간 방치시 구조적인 영향을 줄 수 있기 때문에 추후 바닥 방수 공사와 슬래브 균열부 보수 공사를 권장한다.

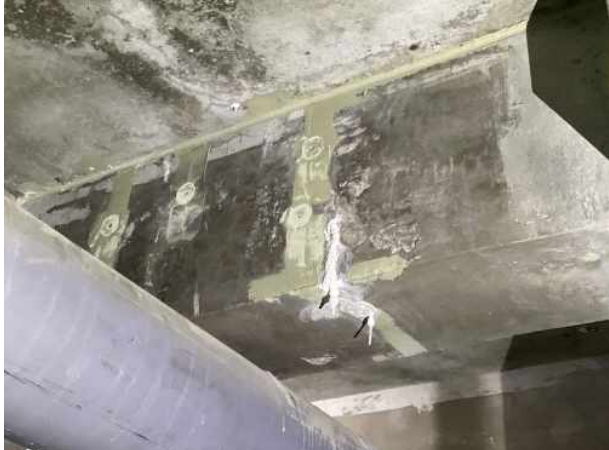
| 91 | 보 균열 및 백화 | 92 | 보 수직 균열 |

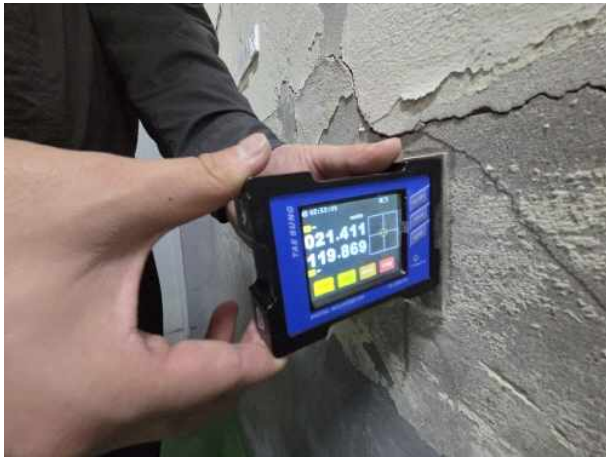
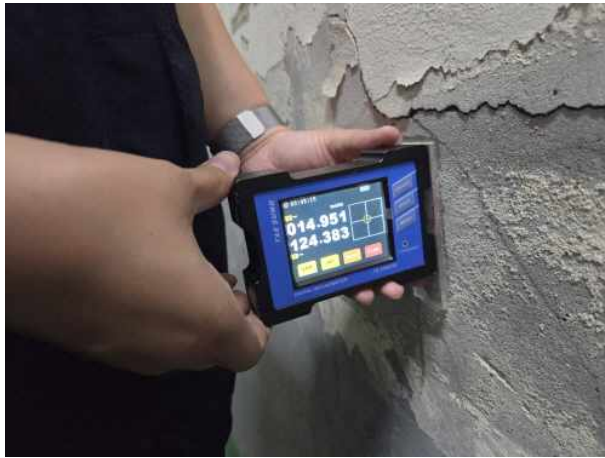
| 전화차 | | C-2 | | 경사 측정값 Y축-119.869mm/m | | 금회차 | | C-2 | | 경사 측정값 Y축-124.383mm/m | |
