# 정기안전점검 보고서

【 2026년 상반기 사천시설내수영장 정기안전점검 용역 】

- 상반기 -

국토부지정 안전진단전문기관  
(주)대원구조안전진단

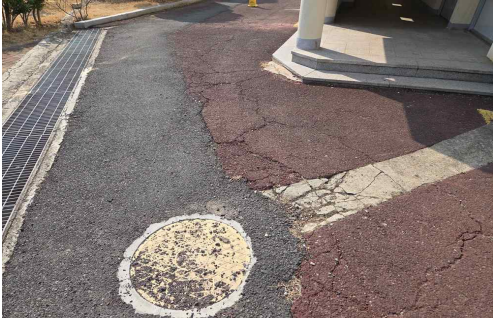
| No. | 층수 | 점검내용 | 발생원인 | 비고 |
|---|---|---|---|---|
| 1 | 외부 | 바닥 포장면 균열 | 지질 수축으로 인한 침하 | 부록3. No. 43 |

| PROJECT NAME : 2026년 상반기 사천시설내수영장 정기안전점검 용역<br>금차 주요점검 결과 | | | |
|---|---|---|---|
| b | 외부 바닥 포장면 균열 (NO. 43) | d | 지하1층 내력벽체 수평, 수직 균열 (NO. 12) |

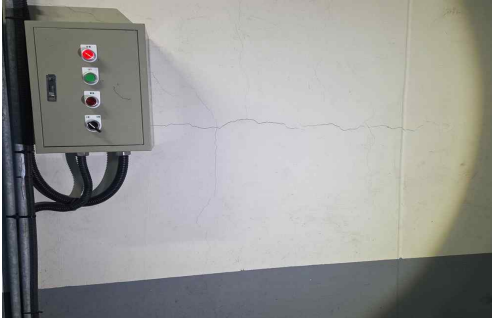
| No. | 층수 | 점검내용 | 발생원인 | 비고 |
|---|---|---|---|---|
| 2 | 일부 층 | 내력벽체 및 기둥 균열,<br>슬래브 누수흔적 | 건조 수축, 상부 하중 및 노후화 | 부록3. No. 12 |

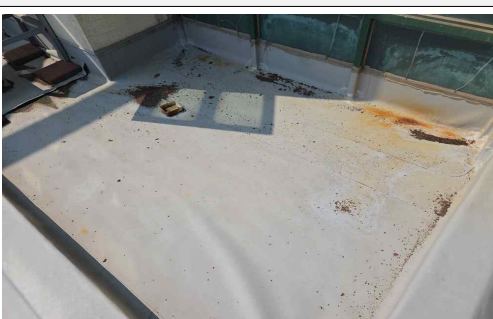
| PROJECT NAME : 2026년 상반기 사천시설내수영장 정기안전점검 용역<br>금차 주요점검 결과 | | | |
|---|---|---|---|
| d | 옥상층 방수층 시공 미흡 (NO. 118) | c | 외부 계단 마감재 고정불량 (NO. 52) |

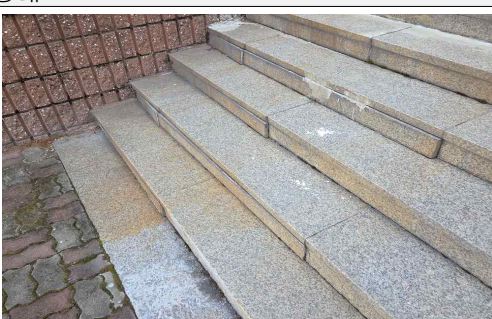
| No. | 층수 | 점검내용 | 발생원인 | 비고 |
|---|---|---|---|---|
| 9 | 외부 | 계단 마감재 고정불량 및 손상 | 외부충격 및 노후화 | 부록3. No. 52 |

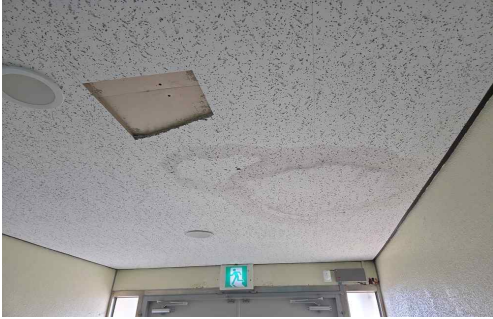
| No. | 층수 | 점검내용 | 발생원인 | 비고 |
|---|---|---|---|---|
| 10 | 지상1층,<br>지상2층 | 천정 텍스 누수흔적 및 오염,<br>타일 균열 | 방수처리 미흡 및 노후화 | 부록3. No. 80 |

| PROJECT NAME : 2026년 상반기 사천시설내수영장 정기안전점검 용역<br>금차 주요점검 결과 | | | |
|---|---|---|---|
| c | 지상1층 천정 텍스 누수흔적 (NO. 80) | b | 지하1층 이질재접합부 수직, 수평 균열 (NO. 4) |

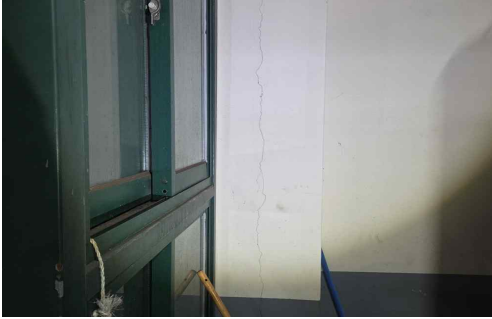
| No. | 층수 | 점검내용 | 발생원인 | 비고 |
|---|---|---|---|---|
| 11 | 일부 층 | 조적벽체 및 이질재접합부<br>균열 및 백화 | 건조 수축 및 노후화 | 부록3. No. 4 |

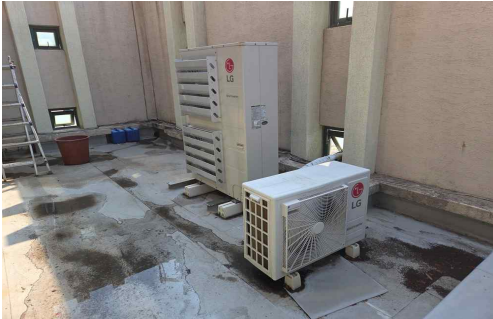
| PROJECT NAME : 2026년 상반기 사천시설내수영장 정기안전점검 용역<br>금차 주요점검 결과 | | | |
|---|---|---|---|
| c | 지상2층 추가하중(실외기) 설치 (NO. 95) | d | 외부 화단 담장 수직, 수평 균열 및 아격, 기울음 (NO. 56) |

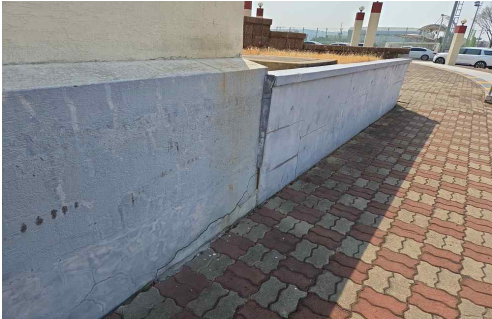
| No. | 층수 | 점검내용 | 발생원인 | 비고 |
|---|---|---|---|---|
| 13 | 외부 | 화단 담장 이격, 균열 및 기울음 | 화단 토압 및 노후화 | 부록3. No. 56 |

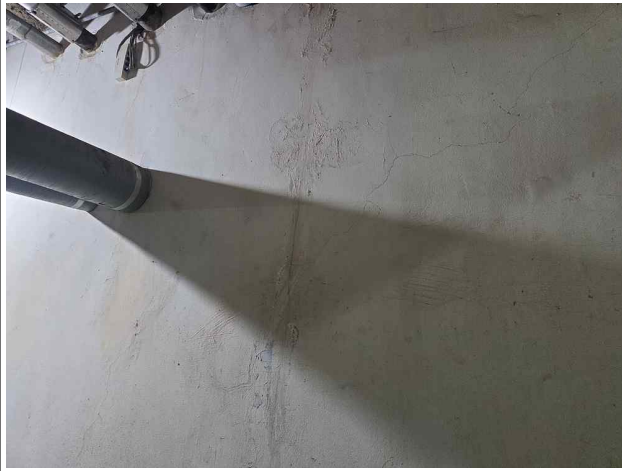
NO. 1 내력벽체 수직, 사선 균열 및 누수흔적

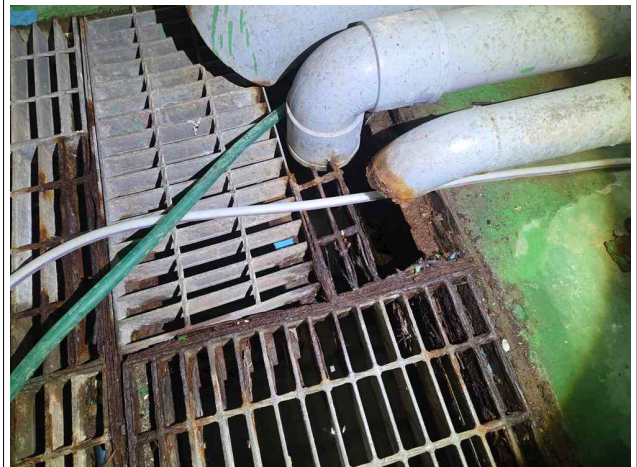
NO. 14 스틸그레이팅 부식

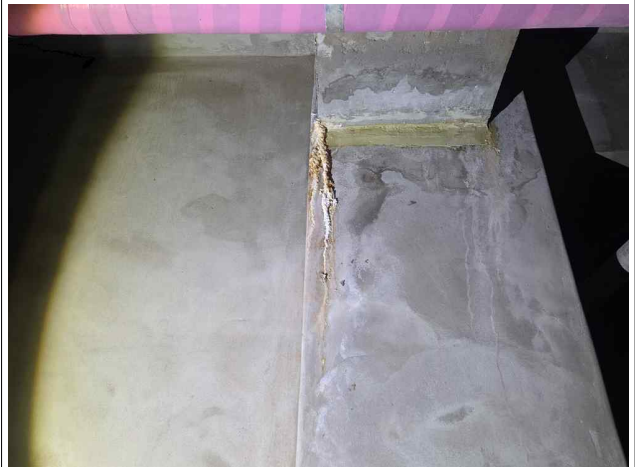
NO. 23 기둥 백화

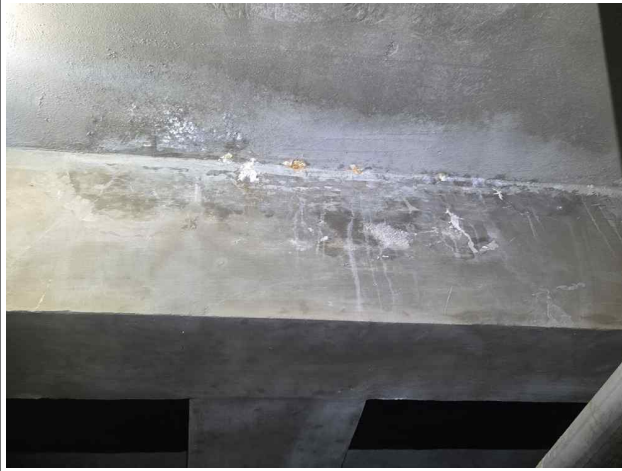
NO. 26 보 백화

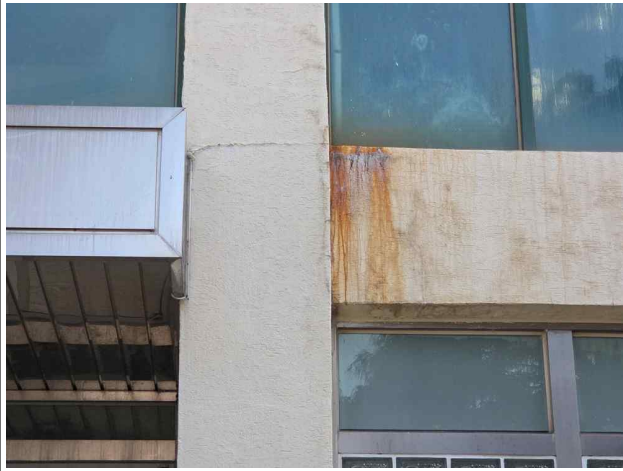
NO. 53 보 누수흔적

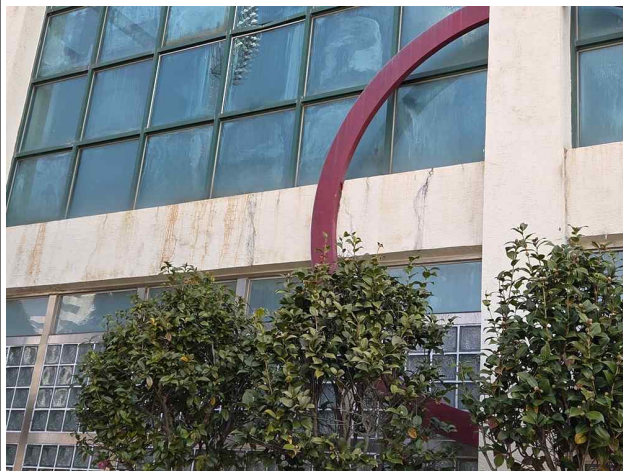
NO. 54 보 수직 균열 및 백화

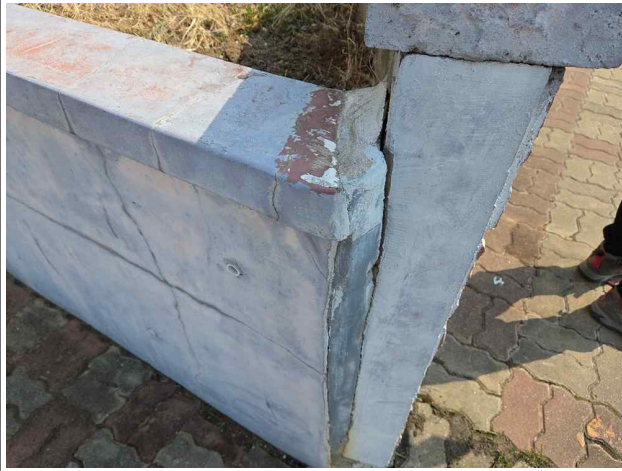
NO. 56 화단 담장 수직, 수평 균열 및 이격, 기울음

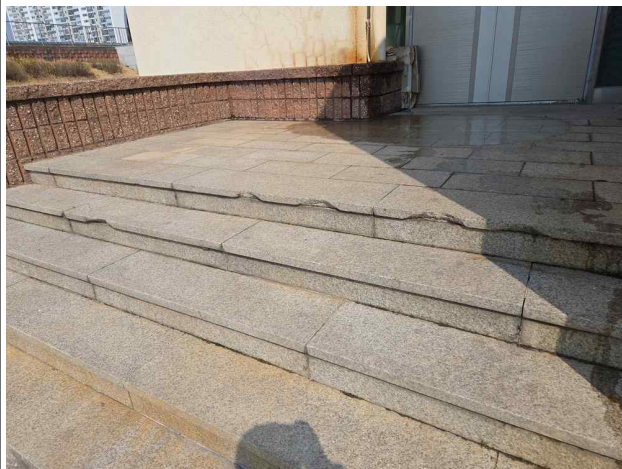
NO. 57 계단 마감재 손상

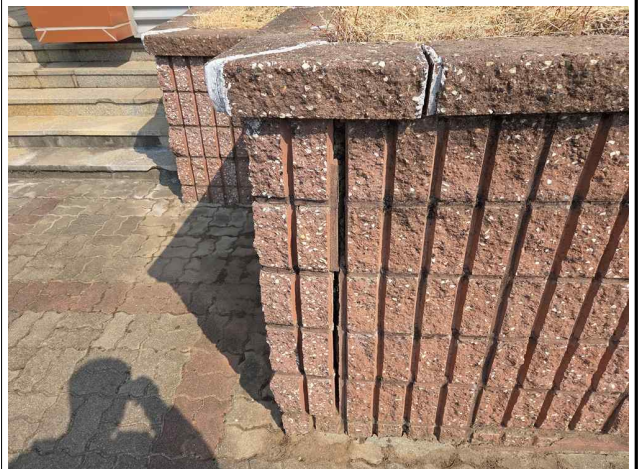
NO. 58 화단 담장 이격

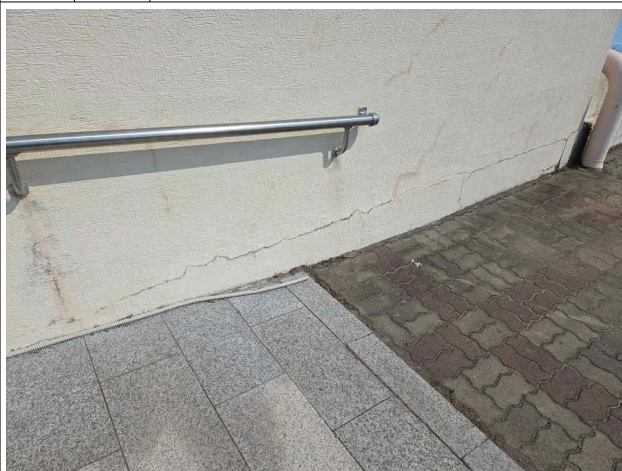
NO. 59 이질재접합부 균열

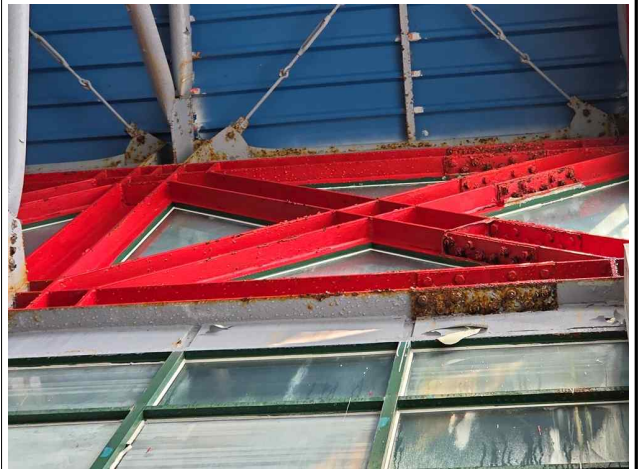
NO. 69 철골 부재 접합부 부식

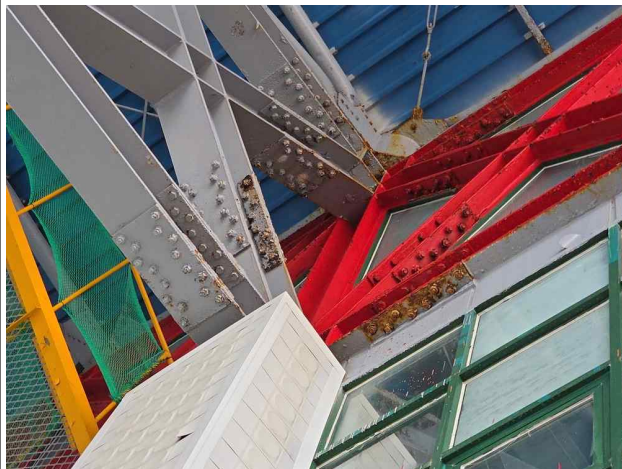
NO. 70 철골 부재 접합부 부식

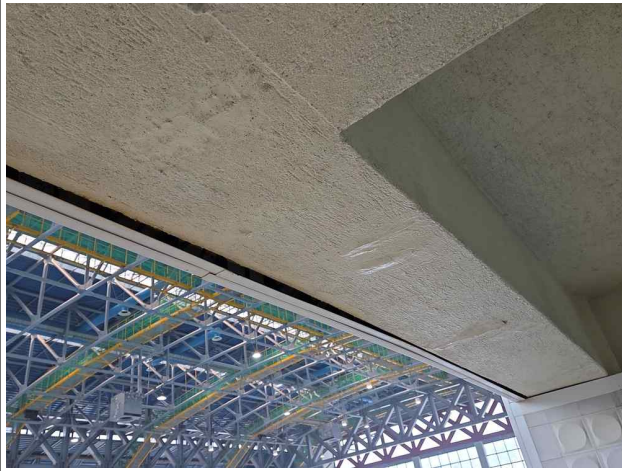
NO. 72 보 충분리

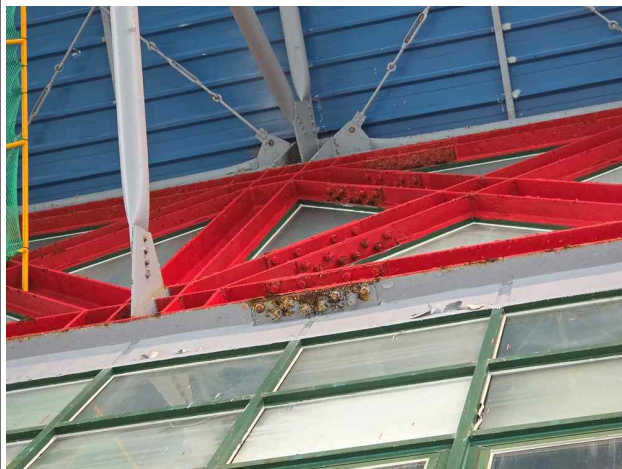
NO. 74 철골 부재 접합부 부식

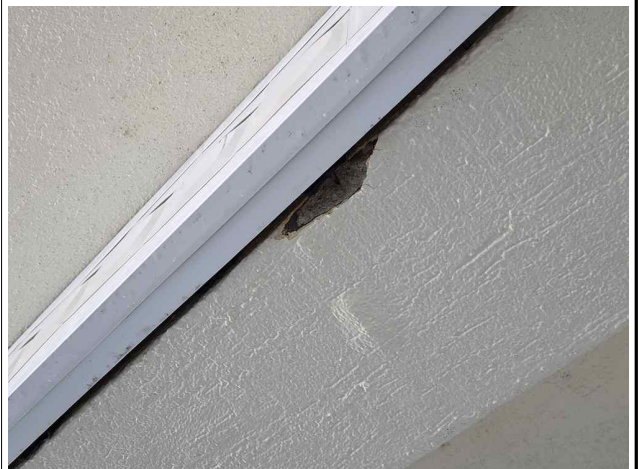
NO. 75 보 박락

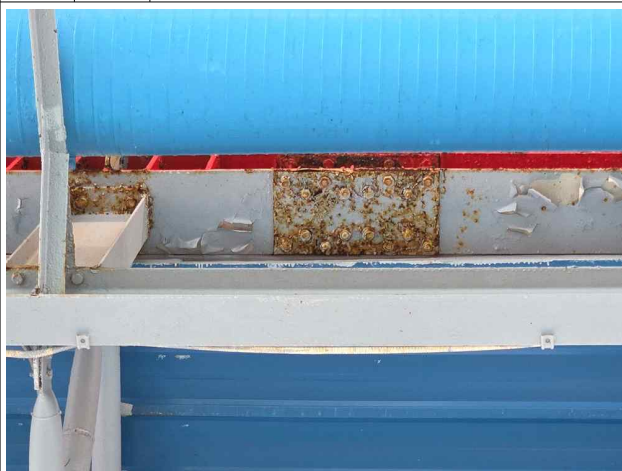
NO. 76 철골 부재 접합부 부식

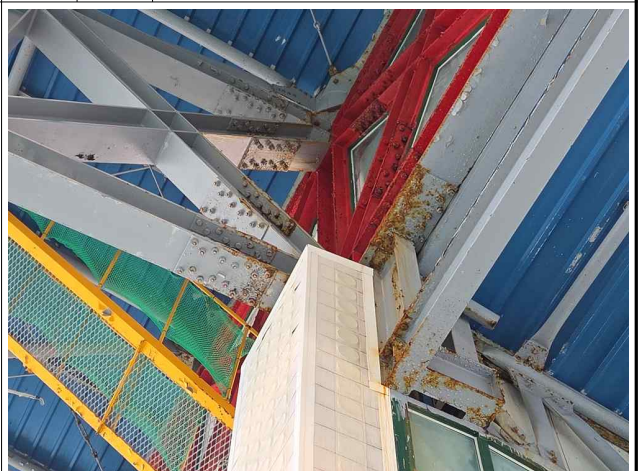
NO. 77 철골 부재 접합부 부식

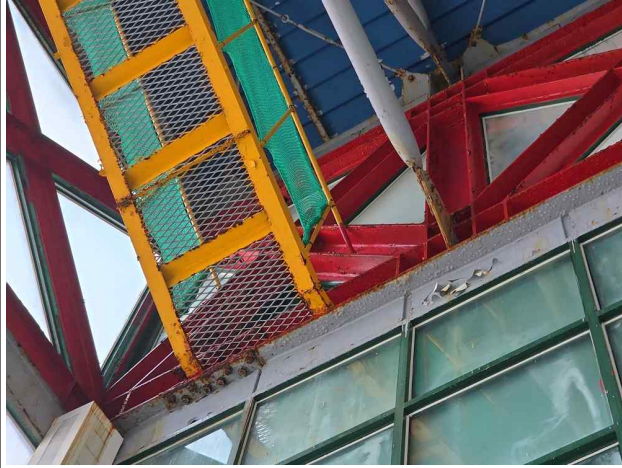
NO. 78 철골 부재 접합부 부식

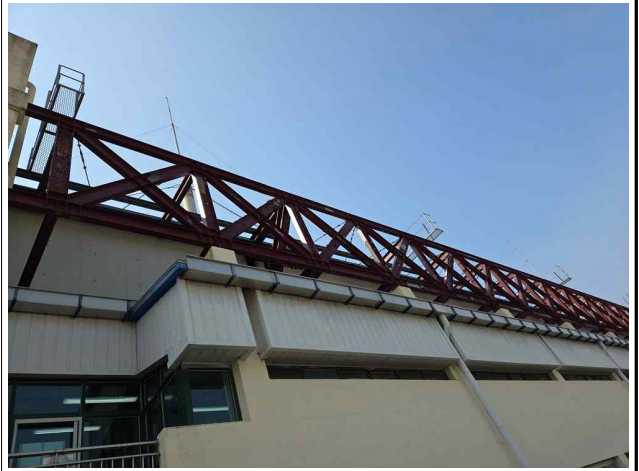
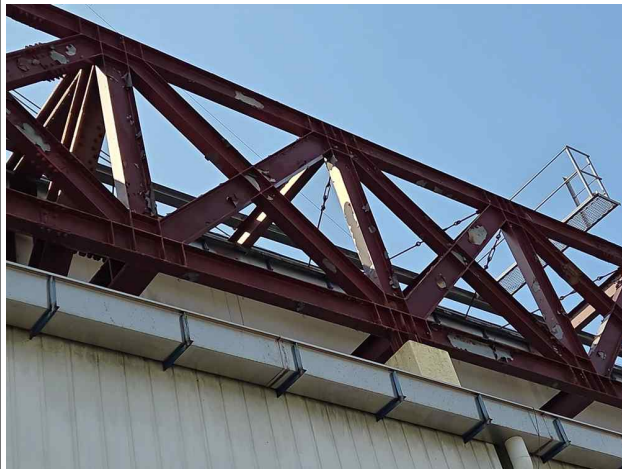
NO. 85 철골 부재 부식 및 도장 박리

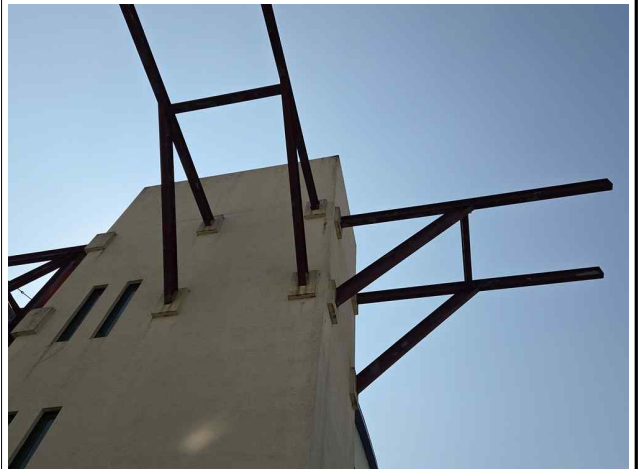
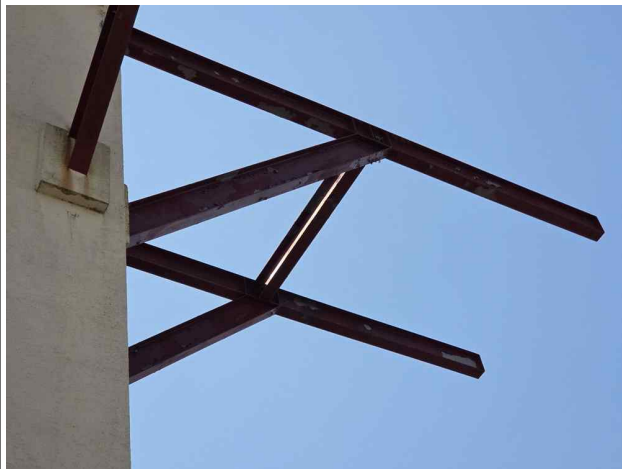
NO. 86 철골 부재 도장 박리

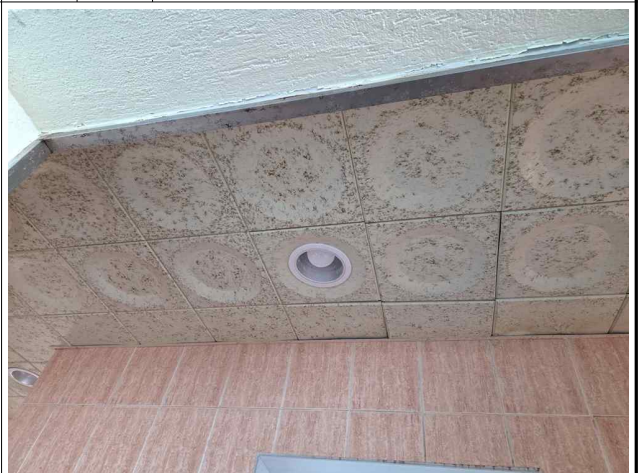
NO. 91 천정 마감재 오염

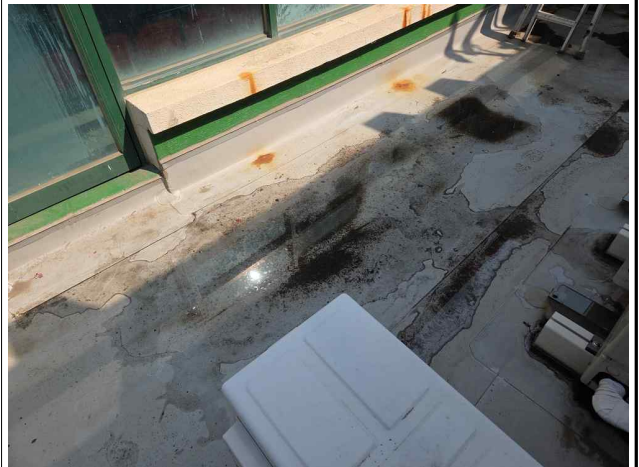
NO. 94 방수층 물고임

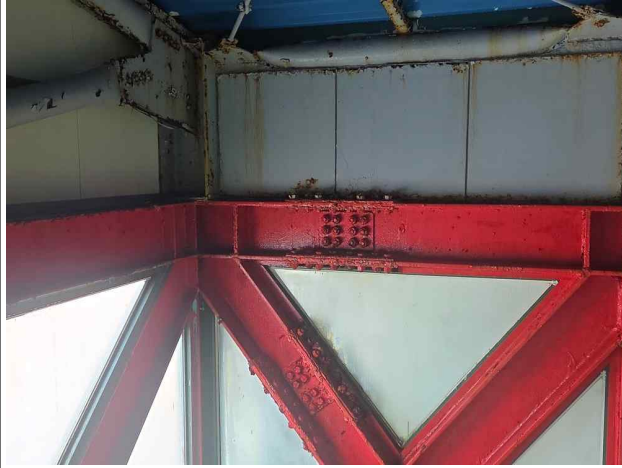
NO. 109 철골 부재 부식

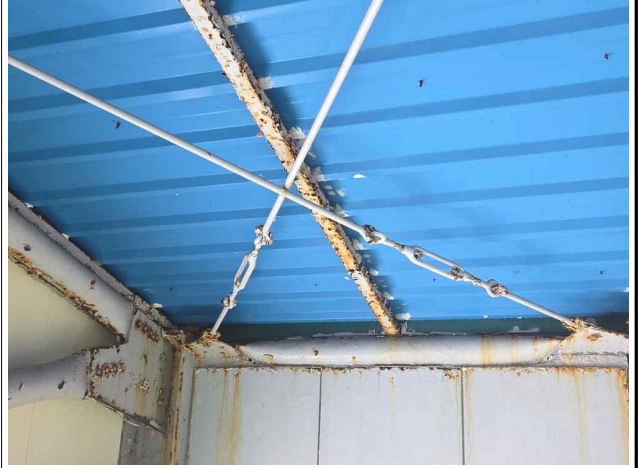
NO. 110 철골 부재 부식

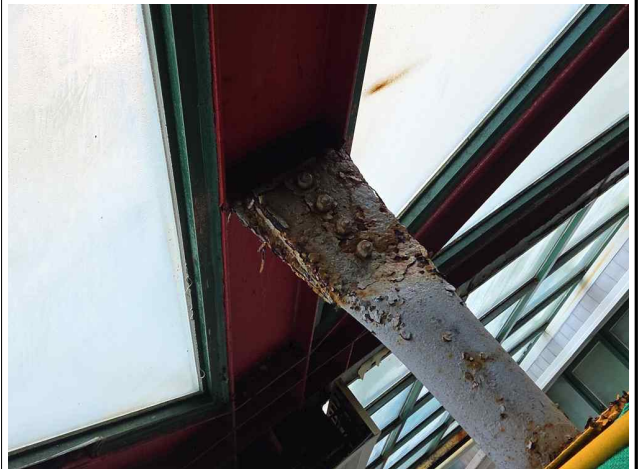
NO. 111 철골 부재 접합부 부식

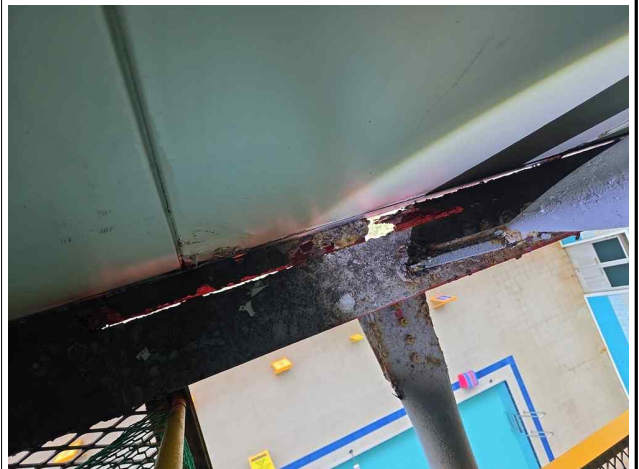
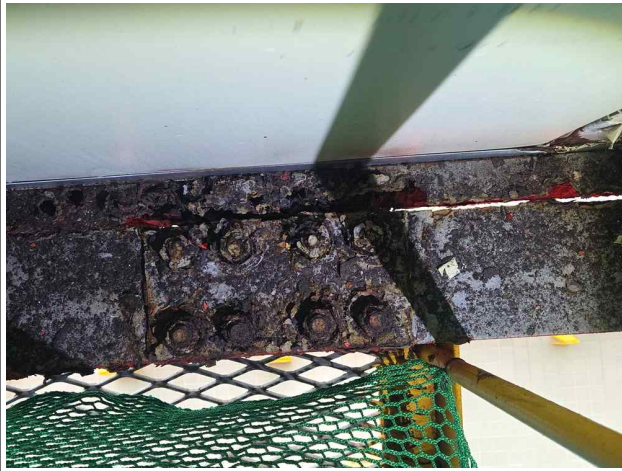
NO. 112 철골 부재 접합부 부식

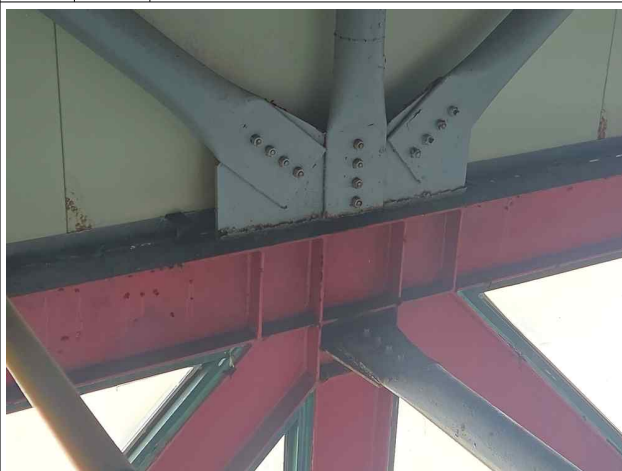
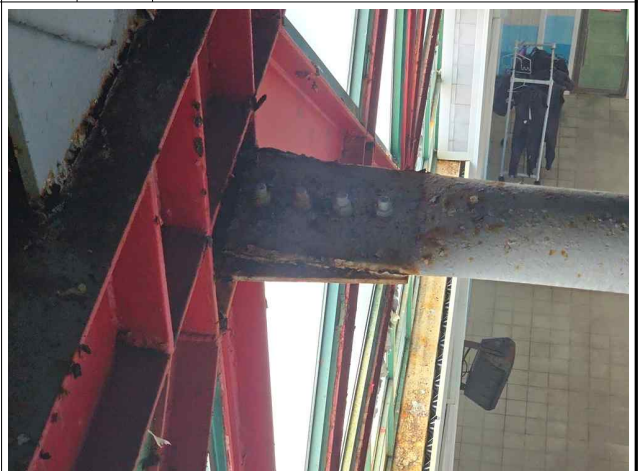
NO. 116 철골 부재 접합부 부식

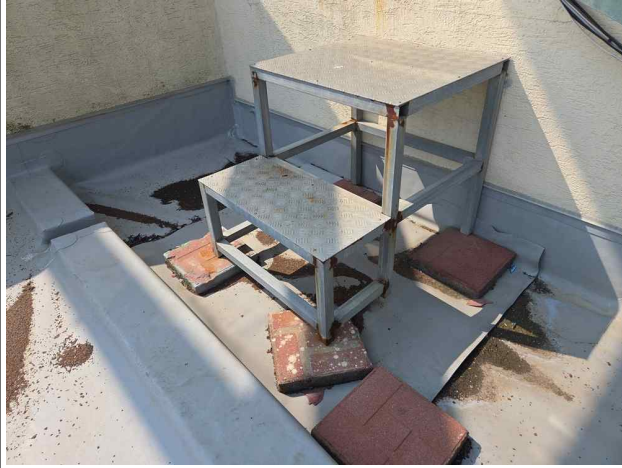
NO. 117 간이 계단 고정 미흡

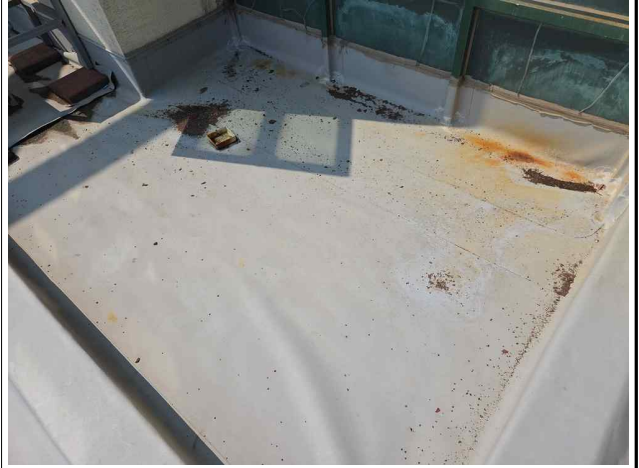
NO. 118 방수층 시공 미흡

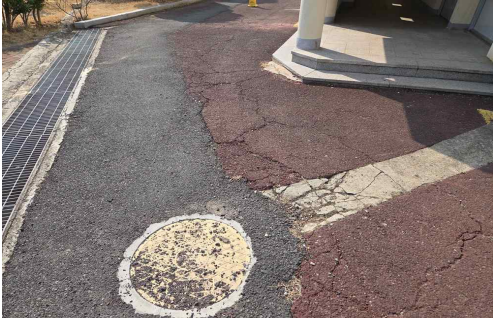
| PROJECT NAME : 2026년 상반기 사천시실내수영장 정기안전점검 용역<br>금차 주요점검 결과 | | | |
|---|---|---|---|
| 1. 시설물 주변의 지반 침하 또는 이로 인한 건물의 기울음, 균열 상태 | | 2. 구조부재의 균열, 누수 상태 | |

| PROJECT NAME : 2026년 상반기 사천시실내수영장 정기안전점검 용역<br>금차 주요점검 결과 | | | |
|---|---|---|---|
| b | 외부 바닥 포장면 균열 (NO. 43) | d | 지하1층 내력벽체 수평, 수직 균열 (NO. 12) |

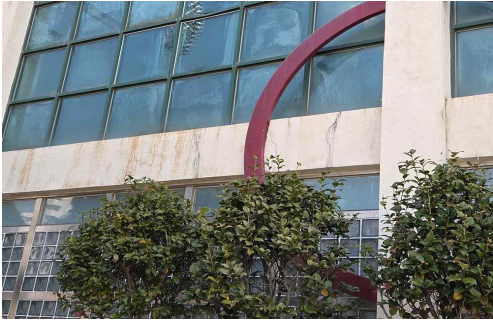
| PROJECT NAME : 2026년 상반기 사천시실내수영장 정기안전점검 용역<br>금차 주요점검 결과 | | | |
|---|---|---|---|
| 3. 구조부재의 변형(처짐, 기울음, 단면손실 등) 상태 | | 4. 구조부재의 철근 부식, 노출 또는 콘크리트 박리·박락 상태 | |

| PROJECT NAME : 2026년 상반기 사천시실내수영장 정기안전점검 용역<br>금차 주요점검 결과 | | | |
|---|---|---|---|
| c | 외부 보 수직 균열 및 백화 (NO. 54) | b | 지하1층 슬래브 철근노출 및 박락 (NO. 18) |

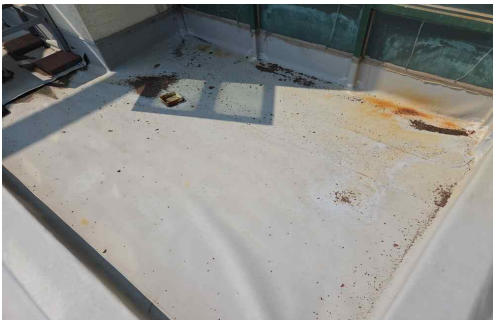
| PROJECT NAME : 2026년 상반기 사천시실내수영장 정기안전점검 용역<br>금차 주요점검 결과 | | | |
|---|---|---|---|
| 8. 옥상, 지붕 방수층의 손상 상태 | | 9. 외부 마감재(외단열, 치장벽돌, 미장 등) 및 처마의 손상 상태 | |

| PROJECT NAME : 2026년 상반기 사천시실내수영장 정기안전점검 용역<br>금차 주요점검 결과 | | | |
|---|---|---|---|
| d | 옥상층 방수층 시공 미흡 (NO. 118) | c | 외부 계단 마감재 고정불량 (NO. 52) |

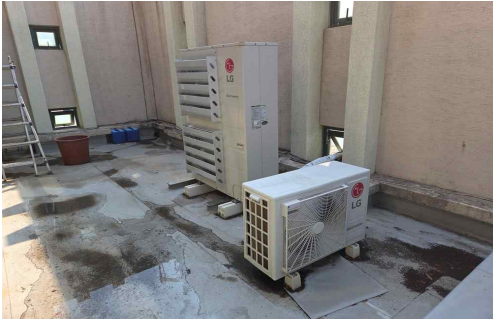
| 12. 용도변경 또는 사용상 물품 적치 등으로 인한 과하중 상태 | | 13. 옹벽, 석축, 담장의 배수 및 손상 상태 | |

| c | 지상2층 추가하중(실외기) 설치 (NO. 95) | d | 외부 화단 담장 수직, 수평 균열 및 이격, 기울음 (NO. 56) |

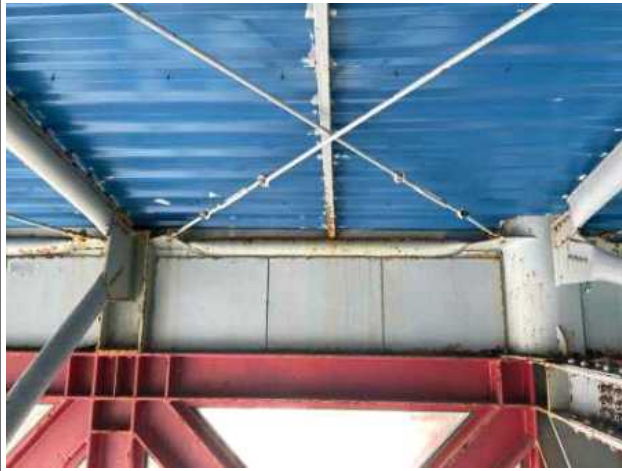
전회차

PROJECT NAME : 2026년 상반기 사천시설내수영장 정기안전점검 용역  
철골 부재 부식 상태(전회차 보고서와 비교)

철골 부재 부식 상태

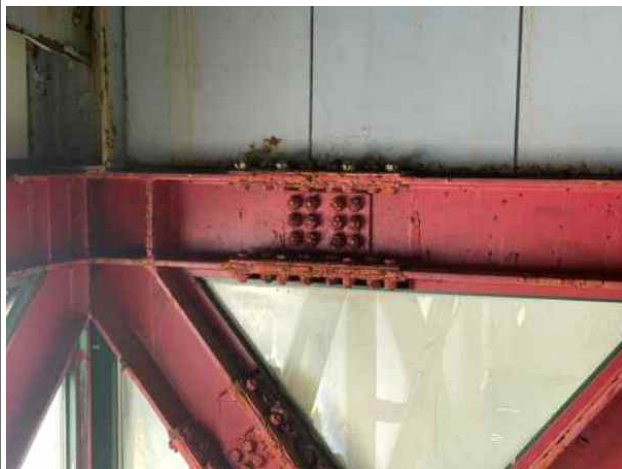
전회차

철골 부재 부식 상태

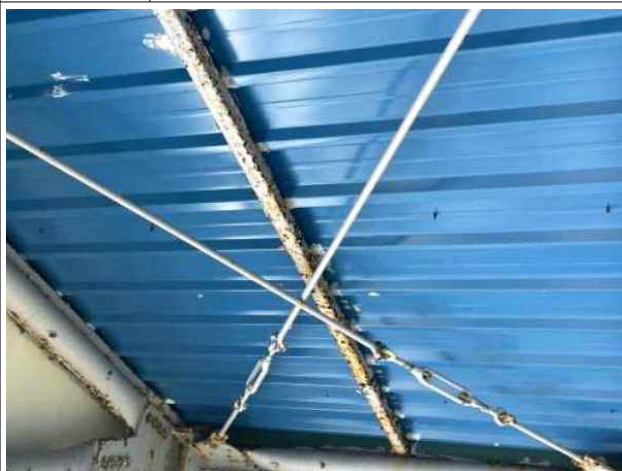
전회차

철골 부재 부식 상태

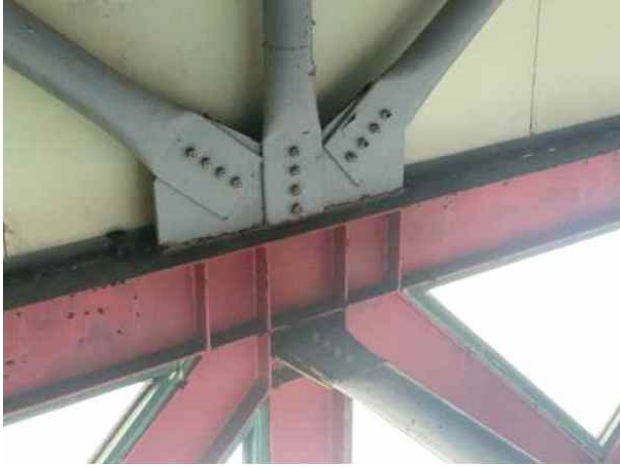
전회차

PROJECT NAME : 2026년 상반기 사천시설내수영장 정기안전점검 용역  
철골 부재 부식 상태(전회차 보고서와 비교)

철골 부재 부식 상태
